DANOS RELACIONADOS A FACHADAS DA CASA INGLESA: ESTUDO DE CASO DE UMA CONSTRUÇÃO HISTÓRICA PARNAIBANA

Apresentado no
Congresso Técnico Científico da Engenharia e da Agronomia – CONTECC'2017
8 a 11 de agosto de 2017 – Belém-PA, Brasil

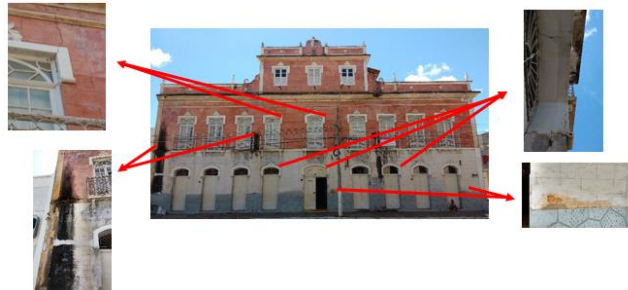
A Casa Inglesa, localizada na cidade de Parnaíba-PI, datada do ano de 1814, apresenta diversos danos como pode ser visto na Figura 2. Dentre as manifestações mais preocupantes, destacam-se fissuras, eflorescência, bolor e desagregação do revestimento.

Figura 2. Danos encontrados na Fachada Frontal da Casa Inglesa

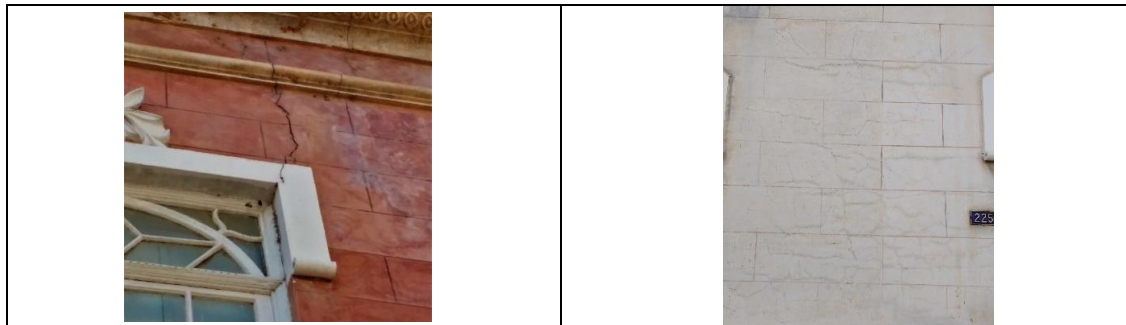
É possível localizar fissuras geométricas e mapeadas espalhadas por toda a fachada frontal do sobrado, como mostra na Figura 3.

Figura 3. Fissuras encontradas na fachada frontal da Casa Inglesa

Entre as diversas manifestações patológicas que ocorrem nos edifícios, Thomaz (1992) destaca as fissuras como sendo as mais importantes devido a três aspectos: o aviso de algum problema sério na estrutura, o comprometimento do desempenho da obra em serviço e o constrangimento psicológico que a fissuração exerce sobre seus usuários. Os principais fatores que acarretam na ocorrência de fissuras e pelos quais se podem diagnosticar as fissuras encontradas no sobrado são as aberturas de portas e janelas e as movimentações higroscópicas.

Nas aberturas, como portas e janelas, devem receber uma atenção especial por serem pontos de extrema concentração de tensões geradas pela variação de temperatura da parede, decorrentes de forças isostáticas que chegam a triplicar-se nos cantos superiores dos vértices de portas e janelas. Como no sobrado não há histórico de construção de vergas e contra-vergas, exceto na porta principal, para que aja distribuição das tensões, o aparecimento de fissuras é inevitável. As movimentações higroscópicas estão relacionadas diretamente com a porosidade do material usado no revestimento da fachada. Com a alta umidade relativa do ar devido à proximidade do prédio ao rio Igaruçu aliado com a alta porosidade do material utilizado, fazem com que o volume aumente com a presença da água e

diminua com a evaporação, fenômeno conhecido por retração. Essa variação do volume acarreta o aparecimento de fissuras.

Para o dano de fissuras superficiais, é aconselhada a substituição do revestimento. Porém, por conta do alto custo de execução bem como a inviabilidade de mudanças bruscas na fachada frontal do prédio, que é tombada, o ideal seria a execução da vedação e impermeabilização dessas fissuras e sua manutenção, posteriormente, um acabamento através da pintura da fachada.

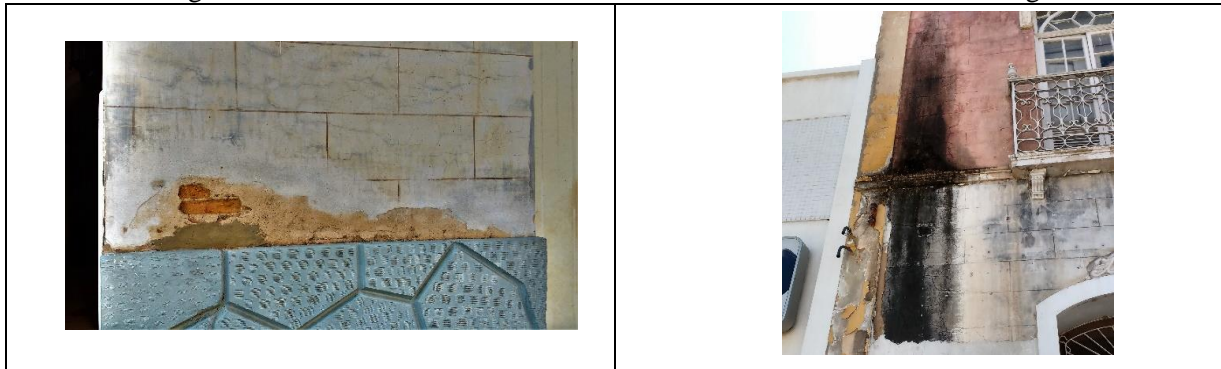
Também estão presentes em pontos bastante visíveis da fachada frontal, o bolor e a eflorescência ao redor dos descolamentos de revestimento, conforme mostra a figura 4.

Figura 4. Eflorescência e bolor encontrados na fachada frontal da Casa Inglesa

Segundo Santos Filho (2008), a eflorescência é causada por três agentes: o teor de sais presentes em materiais ou componentes, a presença de água, e a evaporação que faz com que a solução resultante se desloque até a superfície. A água presente reage com os componentes da argamassa de revestimento formando sais, que por sua vez migram para superfície, causando eflorescência. Esta manifestação patológica é considerada um problema mais estético do que estrutural, porém por trazer este, existe um maior, que é a degradação dos materiais pela umidade presente.

Thomaz (1992), Uemoto *et al* (1999) e Cincotto (1995) são unânimes ao apontar as condições para o desenvolvimento de fungos: ambientes com umidade relativa do ar em torno de 80% e temperaturas entre 25° C a 30° C e que a água é um fator condicionante para o aparecimento, manutenção e expansão do bolor. Devido a umidade relativa do ar de 84% bem como problemas por falta de manutenção no sistema hidráulico do prédio, o sobrado apresenta manchamento por umidade, bolores e eflorescência em diversos pontos da fachada.

Para bolores e eflorescências, o ideal para este caso seria a manutenção do sistema hidráulico do sobrado bem como a execução de proteções do tipo pingadeira sobre as platibandas, para que a água proveniente da chuva não escorra sobre o revestimento, evitando os manchamentos em forma de corrimento. Essas alternativas sanariam a umidade presente na fachada frontal do prédio, o que inibiria a ação dos organismos biodeterioradores e as reações que ocasionam a eflorescência.

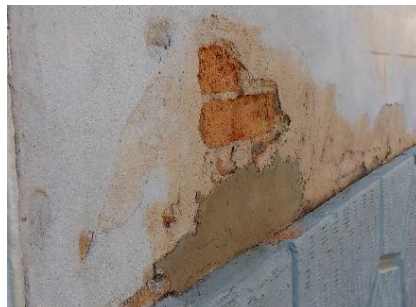
Verçosa (1991) determina que um dos tipos de descolamento mais frequente se caracteriza por um bolsão localizado sob o reboco. O descolamento vai aumentando gradativamente até que o reboco cai. Ainda afirma que este tipo de defeito é ocasionado por infiltração de umidade pela outra face da parede ou por um ponto próximo na própria parede da fachada, produzindo a pressão que leva ao destacamento. Devido a umidade relativa do ar de 84% bem como problemas por falta de manutenção no sistema hidráulico do prédio, este problema se acentua e é encontrado em vários pontos da fachada. A ausência de chapisco no contato entre a alvenaria e o revestimento também foi um fator determinante para que houvesse descolamento, já que a rugosidade da alvenaria não foi suficiente para aderência do revestimento.

Figura 5. Descolamentos encontrados na fachada frontal da Casa Inglesa

Quanto ao descolamento do revestimento só é solucionado com a sua renovação, bem como erradicação dos problemas com umidade, como vazamentos e ausência de estruturas que protejam a edificação contra águas fluviais.
