## **ESTUDO DAS MANIFESTAÇÕES PATOLÓGICAS EM IGREJA HISTÓRICA DE CAXIAS, NO MARANHÃO/BRASIL**

Apresentado no  
Congresso Técnico Científico da Engenharia e da Agronomia – CONTECC'2018  
21 a 24 de agosto de 2018 – Maceió-AL, Brasil

Desta forma, objetivo deste trabalho foi fazer o levantamento das manifestações patológicas, através da realização de inspeção predial na Igreja Nossa Senhora do Rosário dos Pretos. As lesões na edificação, uma vez identificadas, serviram para definição das técnicas mais adequadas de intervenção.

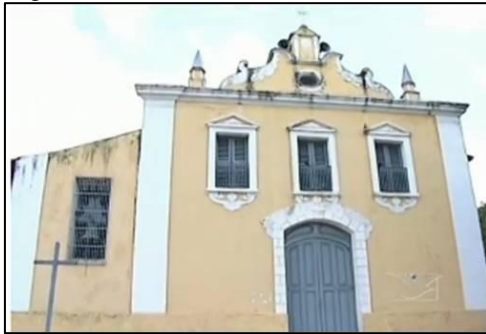
Figura 1. Fachada com manchas de umidade

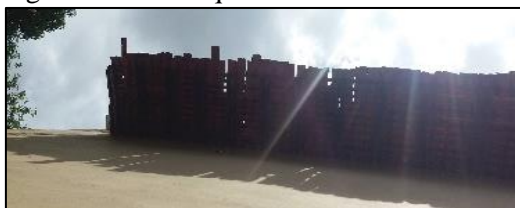
Observou-se telhas quebradas ou corridas, em decorrência da ineficácia da argamassa de aderência, ação do vento e de animais, Figura 2. Verificou-se ainda alterações na coloração e aparecimento de fungos (mofos) na superfície da estrutura de madeira, além do apodrecimento de algumas peças devido a umidade, como pode ser na Figura 3.

Figura 2. Telhas quebradas e afastadas

Lesão	Reparo do dano
Telhas quebradas ou corridas	Substituição das telhas quebradas e reposicionamento das deslocadas.
Presença de fungos e apodrecimento das peças de madeira	Combate a fonte de umidade causadora do aparecimento de fungos, com a substituição da peça danificada, se possível pelo mesmo tipo de madeira, conservando a técnica construtiva original.

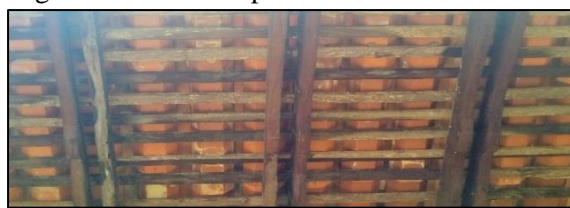
Figura 3. Sinais de apodrecimento da madeira

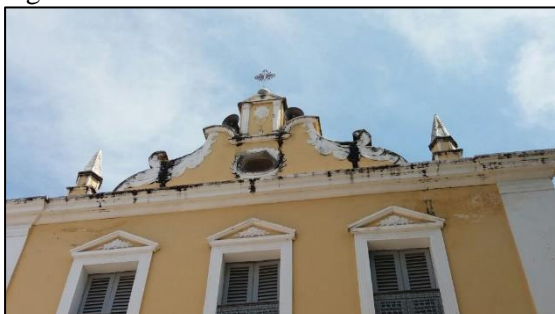
Na fachada da Igreja e em suas laterais, principalmente na base das paredes, observou-se a presença de manchas de umidade, que levaram ao aparecimento de mofos (Figura 4 e 5). Tais manifestações são causadas por fungos, na presença de umidade excessiva, caracterizando-se por sua cor escura ou esverdeada. Já na parte interna, como mostra a Figura 9, pode-se observar o aparecimento de manchas escorridas, principalmente na parte superior da parede, próximo ao forro. Esta ocorrência, é ocasionada pelo fato da cobertura não está desempenhando sua função adequadamente.

Figura 4. Fachada com manchas de umidade

Lesão	Reparo do dano
Manchas de umidade	Os locais que apresentam manchas devem ser limpos com uma esponja, acompanhado de uma solução de um litro de água para um litro de água sanitária; restauração completa da pintura, como também substituição da argamassa.

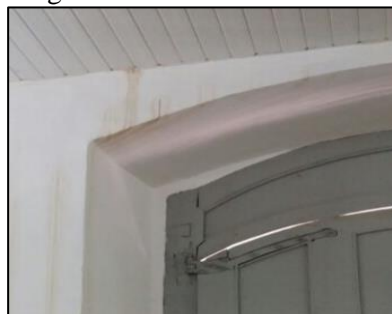
Figura 5. Manchas escorridas

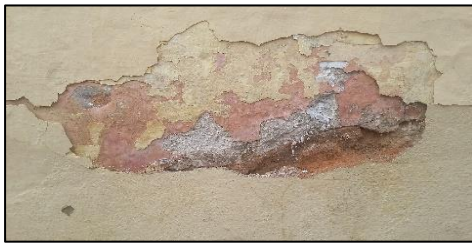
Observou-se que algumas paredes apresentavam deslocamento do reboco, causado pela entrada de água no interior da parede, dissolvendo o cálcio e os sulfatos, elementos estes, presentes em rebocos antigos, Figura 6. Devido a essa reação, o produto é arrastado para superfície, cristalizando e dando origem ao deslocamento.

Sabendo que a função do reboco é de proteger e preservar a estanqueidade da superfície, uma vez apresentando tais manifestações, o processo de deterioração da estrutura se agrava ainda mais. Tais patologias estão associadas a fatores como a qualidade do material empregado na argamassa de

assentamento e pintura, bem como, a falta de manutenção periódica, sabendo que os revestimentos possuem uma vida útil, e com o tempo se danificam.

Figura 6. Deslocamento do reboco

Lesão	Reparo do dano
Deslocamento do reboco	Identificar e bloquear a fonte de umidade; aplicar camadas de revestimento de recuperação, através de chapisco e reboco, nas regiões afetadas, e posteriormente realizar pintura com materiais de qualidade, preparando adequadamente a superfície, atendendo sempre o tempo necessário para a diluição da tinta, além de sempre fazer manutenções periódicas.
Destacamento do revestimento	Substituição completa do mesmo, além da recomposição, utilizando o mesmo tipo de madeira ou assemelhado, mantendo suas rusticidades e peculiaridades únicas, além de adotar impermeabilizantes para impedir o ataque de organismos como fungos e cupins.

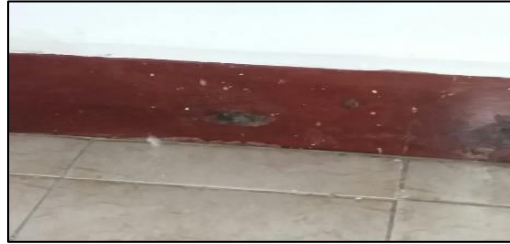
Figura 7. Rodapés comprometido por cupins

Foram observadas que nos rodapés das paredes, Figura 7, feitos com madeira, está havendo o destacamento do revestimento. Tais ocorrências advêm de uma má execução, como também da qualidade dos materiais que foram utilizados na argamassa de assentamento.

Além das patologias supracitadas, observou-se que a madeira presente nos rodapés está completamente agredida por ataques de cupins devido ao ambiente ser escuro e úmido, propiciando a proliferação desses organismos.

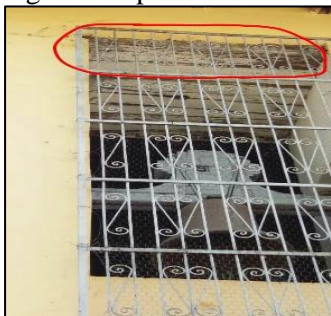
Observou-se danos nas esquadrias de madeira (Figura 8 e 9), problema este, ocasionados por ataques biológicos devido as variações térmicas e umidade, dando origem a pequenas rachaduras na parte inferior das portas.

Figura 8. Apodrecimento da madeira

Lesão	Reparo do dano
Rachaduras	Recomenda-se a restauração das esquadrias, bem como a pintura e utilização de impermeabilizantes.
Deterioração por ataques biológicos (fungos e cupins)	Recomenda-se a substituição completa das peças, pelo nível de apodrecimento da madeira, bem como o uso de impermeabilizantes, buscando atender o mesmo processo construtivo, sem modificar ou descaracterizar o modelo adotado.

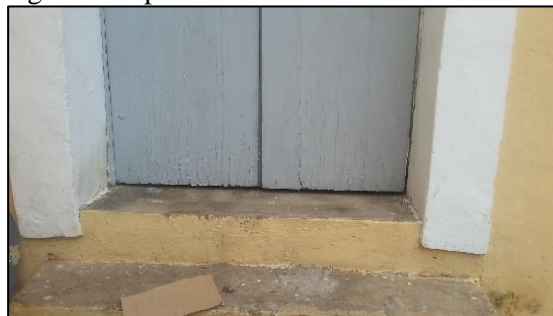
Figura 9. Apodrecimento da madeira
