LEVANTAMENTO VISUAL DAS PATOLOGIAS ENCONTRADAS EM TRECHO DA RODOVIA SE-065 - RODOVIA JOÃO BEBE ÁGUA

Apresentado no
Congresso Técnico Científico da Engenharia e da Agronomia – CONTECC 2018
22 a 24 de agosto de 2018 – Maceió/AL - Brasil

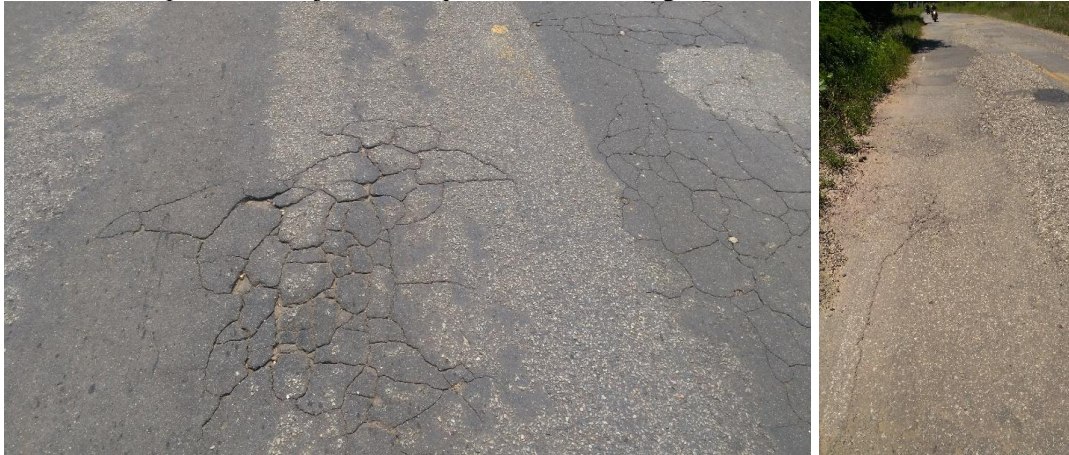
Trincas e Fissuras - Ao longo do trecho analisado neste estudo foram observados trincas longitudinais, transversais e em couro-de-jacaré conforme Figura 02, variando apenas sua severidade.

Figura 2. Trincas tipo couro-de-jacaré (esquerda) e trinca longitudinal (direita) encontradas na SE-065

As trincas transversais ocorrem perpendiculares ao eixo da estrada, sendo classificadas com curtas ($\leq 1\text{m}$) ou longas ($> 1\text{m}$), sendo causas principalmente por retração térmica do CBUQ (concreto betuminoso usinado a quente) ou da base cimentada, pela retração plástica da base cimentada ou ainda por pequenos recalques; as trincas longitudinais ocorrem paralelas ao eixo da estrada, curtas ($< 1\text{m}$) ou longas ($> 1\text{m}$), sendo geralmente sinais de um princípio de degradação por fadiga, de um possível escorregamento/rastejo de maciços ou ainda reflexo de uma junta construtiva mal executada; e finalmente a couro-de-jacaré são trincas interligadas que refletem um estágio avançado de fadiga, a partir desse ponto, se não for executado correções, muitas panelas passarão a surgir no pavimento (SCHMIDT, 2016). Cavalcante et al. (2012) relatam que as principais causas para o surgimento dessas patologias são: a) ligação inadequada entre as camadas do pavimento; b) e c) contração devida a alta temperatura da região; d) além da contração da capa asfáltica devido a alta temperatura, deve se considerar as deformações repetidas pelo tráfego intenso e espessura insuficiente do revestimento.

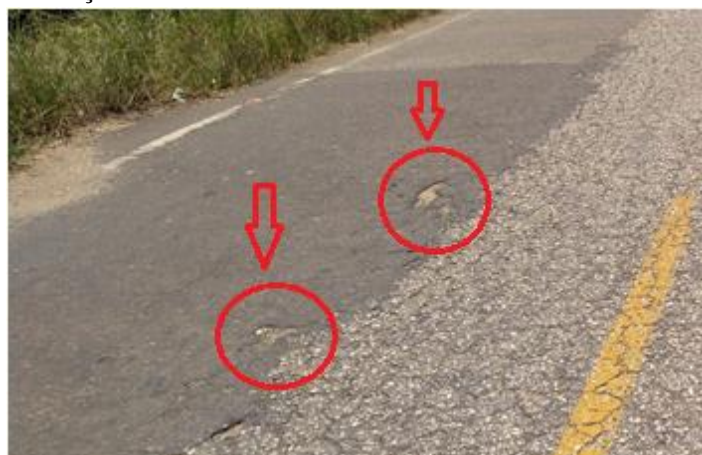
Figura 3. Início de deterioração em remendo da SE-065

Esses podem ser resultado de uma operação “tapa-buraco”, ou ainda, serem resultado de alguma intervenção de natureza não estrutural no pavimento, como por exemplo, abertura de vias para manutenções de tubulação, após finalização do serviço, o pavimento é refeito através de um remendo (SCHMIDT, 2016). Os remendos, assim como os pavimentos, deterioram-se por diversos mecanismos,

ou seja, a ação combinada do tráfego e das condições ambientais (BRASIL, 2003 apud AZAMBUJA, 2009).

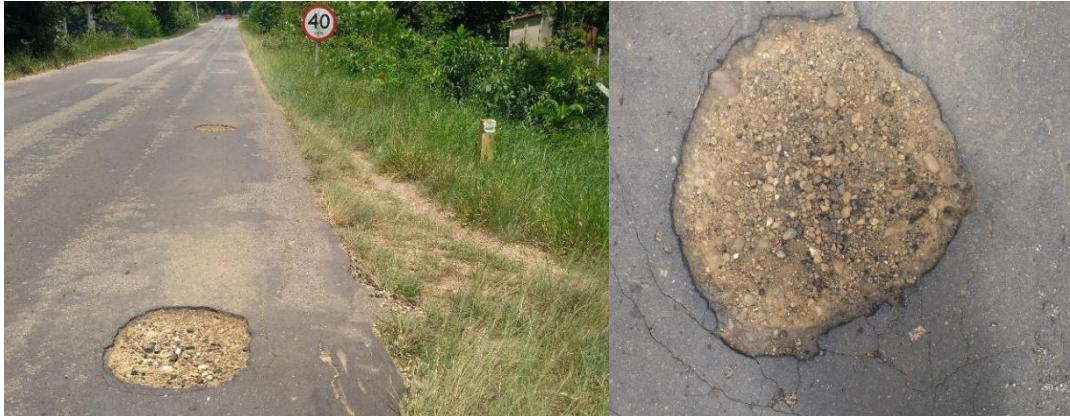
Figura 4. Panelas encontradas na SE-065

Machado (2013) relata que as panelas são resultantes da desintegração localizada, sob a ação de tráfego e em presença de água após a ocorrência de trincas por fadiga ou desgaste e remoção de partes do pavimento. Segundo essa mesma autora, essa patologia ocorre com mais frequência em revestimento com pouca espessura ou baixa capacidade de suporte das camadas inferiores (falha estrutural); e podem aparecer em locais com segregação de material (falta de ligante em alguns pontos) ou com problemas construtivos (drenagem inadequada).

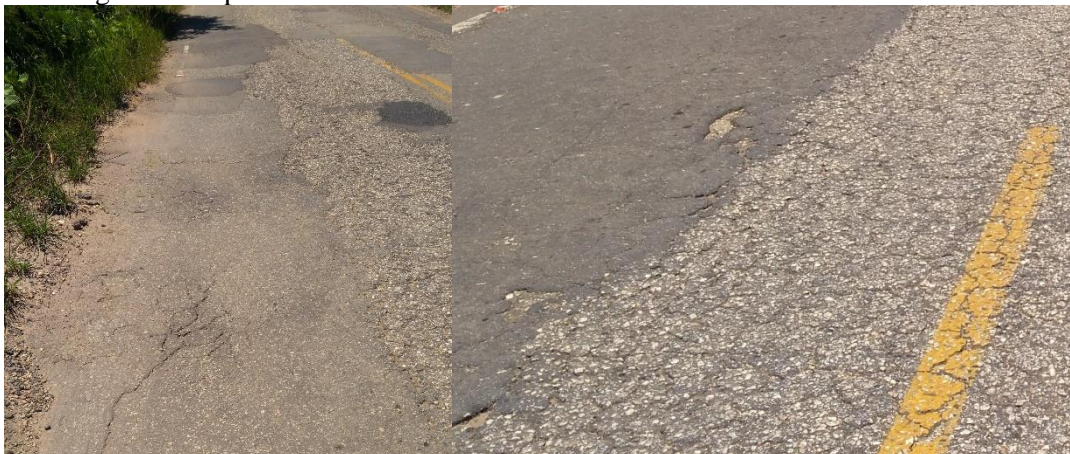
Figura 5. Desgaste de superfície encontrados na SE-065

Segundo o Manual de Restauração de Pavimentos Asfálticos desgaste pode ser provocado pelos seguintes motivos; a) redução da ligação existente entre o agregado e o ligante devido à oxidação do ligante e pela ação combinada do tráfego e dos agentes intempéricos; b) perda de coesão entre agregado e ligante devido à presença de poeira ou sujeira no momento da construção; c) execução da obra em condições meteorológicas desfavoráveis; d) presença de água no interior do revestimento que originam

sobrepressões hidrostáticas capazes de provocar o descolamento da película betuminosa; e)deficiência localizada de ligante asfáltico nos serviços por penetração decorrente de entupimento dos bicos ou má regulagem da barra espargidora.
