MAPA DE DANOS DE UMA EDIFICAÇÃO PÚBLICA NA CIDADE DO RECIFE – ESTUDO DE CASO

Apresentado no
Congresso Técnico Científico da Engenharia e da Agronomia – CONTECC'2018
21 a 24 de agosto de 2018–Maceió-AL, Brasil

MAP OF DAMAGES OF A PUBLIC BUILDING IN THE CITY OF RECIFE – CASE STUDY

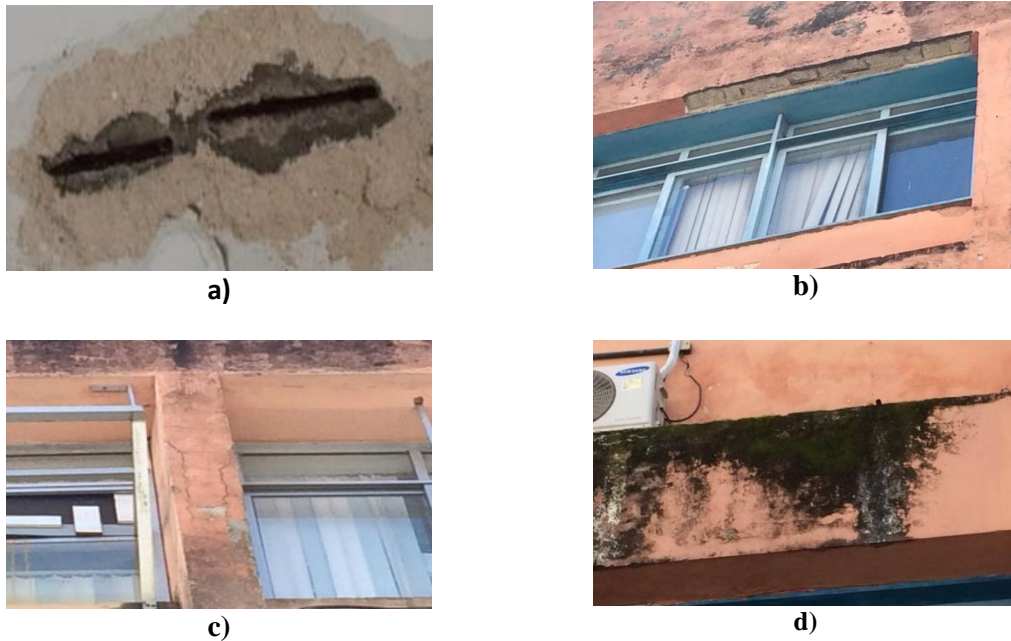
| Anomalia | Possíveis causas | Possíveis origens |
|---|---|---|
| Corrosão | Cobrimento insuficiente das armaduras e/ou dosagem inadequada do concreto. | Erros de projeto, execução e uso. |
| Descolamento, descascamento e desagregação de revestimentos | Argamassa com saibro, falta de aderência, umidade etc. | Erros de execução, uso de materiais de má qualidade e ausência de manutenções. |
| Fungos e bolor | Umidade excessiva do substrato | Falta de manutenção |
| Trincas e fissuras | Retração por secagem, assentamento plástico, umidade etc. | Execução e projetos |

Figura 2 – Registro fotográfico das manifestações patológicas encontradas nas fachadas do Bloco C: a) corrosão; b) descolamento do revestimento; c) trincas e fissuras; d) fungos e bolor.

Por meio da inspeção realizada, nota-se que o Bloco C apresenta-se em um estado de deterioração considerável, o que chama a atenção para a necessidade de intervenções de caráter corretivo, por exemplo, nos elementos que apresentam a corrosão de armaduras, é necessário identificar as causas concretas da sua ocorrência e executar a recuperação. Portanto, é indispensável a realização de uma inspeção detalhada para além de identificar as causas e origens concretas dos problemas, identificar também as manifestações cujos sintomas não estão aparentes.

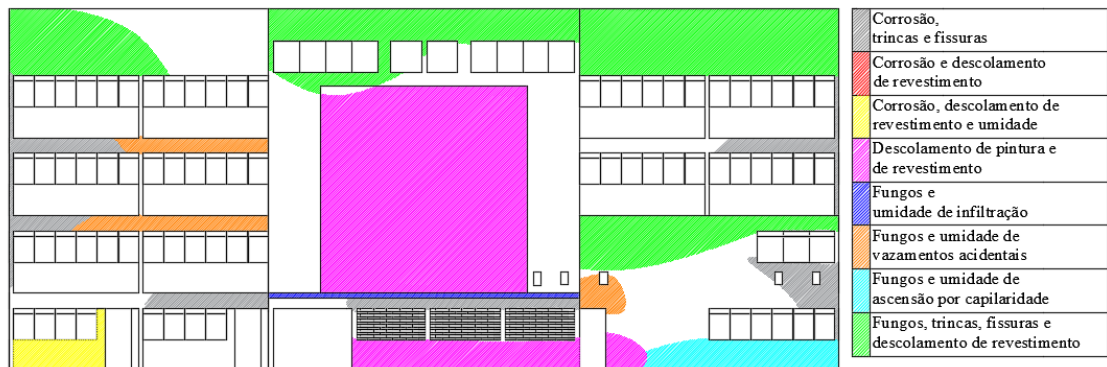
Figura 3 – Mapa de danos da fachada frontal do Bloco C

construídos das fachadas frontal e posterior, respectivamente. Estas fachadas apresentaram os maiores problemas de deterioração.
