UTILIZAÇÃO DE CHECKLIST PARA ANALISAR AS CONDIÇÕES DE SEGURANÇA DOS ANDAIMES SUSPENSOS

Apresentado no
Congresso Técnico Científico da Engenharia e da Agronomia – CONTECC'2018
21 a 24 de agosto de 2018 – Maceió-AL, Brasil

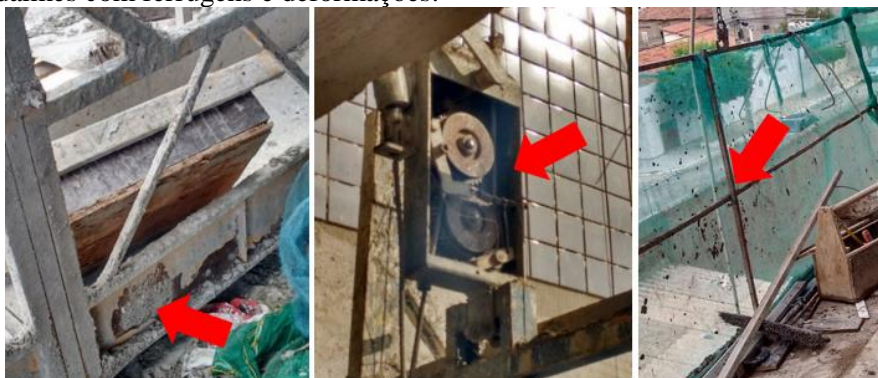
O primeiro ponto observado no checklist teve como objetivo identificar ferrugens e deformações na estrutura do ASM. Foi possível perceber que dos dez andaimes vistoriados, 70% não estavam conformes nesse quesito, pois era visível a presença de ferrugens. Ainda foi verificado a presença de andaimes sem a tampa da roldana, onde a sujeira nos guinchos provenientes de cimento ou material similar pode dificultar a movimentação dos cabos e desgastar o equipamento. Os outros 30% dos ASM vistoriados apresentavam-se sem ferrugens e deformações.

Figura 1. Andaimes com ferrugens e deformações.

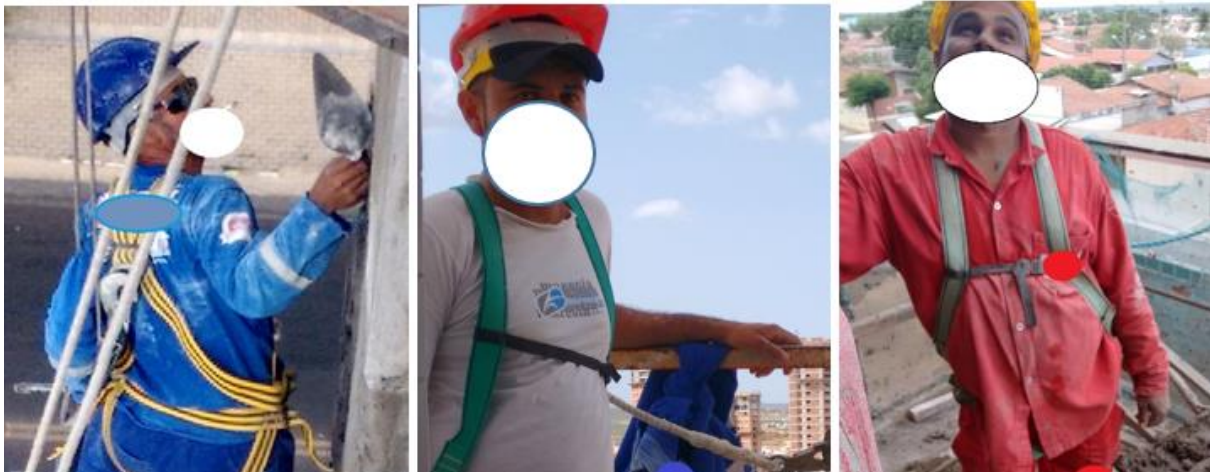
Foi possível constatar que apenas 20% dos andaimes suspensos possuíam trabalhadores utilizando devidamente todos os EPIs indicados para a realização de suas atividades. Enquanto que 60% dos andaimes suspensos analisados não estavam em conformidade com o item, pois foi observado a ausência de alguns desses equipamentos, principalmente de luvas e óculos de proteção. O item não se aplicou em 20% dos andaimes, pois os mesmos estavam em desuso no momento da pesquisa.

Figura 2. Não utilização de todos os EPIs pelos trabalhadores que utilizam os andaimes suspensos.
