ANÁLISE DAS MANIFESTAÇÕES PATOLÓGICAS: UM ESTUDO DE CASO DA PONTE SOBRE A LAGUNA DE ROTEIRO-AL

ANALYSIS OF PATHOLOGICAL MANIFESTATIONS: A BRIEF CASE STUDY OVER ROTEIRO-AL LAGOON

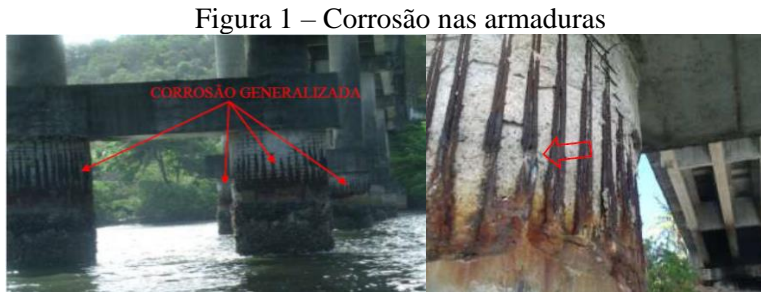
As armaduras da infraestrutura da ponte estão em estado de grande deterioração, encontram-se expostas, corroídas e algumas rompidas. A corrosão é notória em todos os tubulões da ponte, além da perda de seção e rompimento das armaduras, como mostrado na Figura 1.

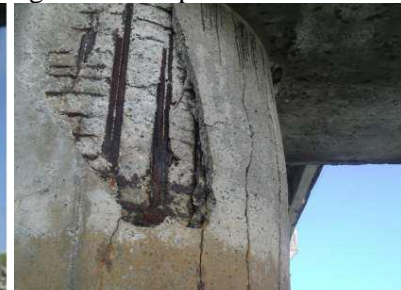
Figura 4 – Deslocamento do concreto

Além disso, a infraestrutura da ponte apresenta desagregações, este fenômeno físico acontece pela expansão da armadura corroída, causando fissuras em diferentes pontos da estrutura, deslocando o concreto em blocos, Figura 4.
