AVALIAÇÃO DAS CONDIÇÕES DE SUPERFÍCIE DE PAVIMENTO RÍGIDO NA RODOVIA BR-232 E CORRELAÇÃO COM O ÍNDICE DE ACIDENTES RODOVIÁRIOS

Congresso Técnico Científico da Engenharia e da Agronomia – CONTECC'2018
21 a 24 de agosto de 2018 – Maceió-AL, Brasil

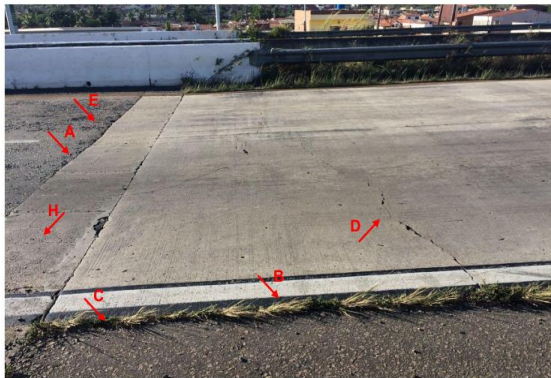
O trecho 12 foi classificado como muito ruim, devido as suas condições precárias na camada de rolamento. O pavimento compromete o conforto e a segurança dos usuários, como também, prejudica o mecanismo dos veículos que ali trafegam devido a uma grande quantidade de manifestações patológicas. O trecho localiza-se no km 99,5 na cidade de Bezerros, no Viaduto Prefeito Lucas Carneiro Soares Cardoso. Foram detectadas as manifestações de A) alçamento de placas; B) defeito na selagem das juntas; C) desnível pavimento acostamento; D) fissuras lineares; E) grandes reparos; F) pequenos reparos; G) desgaste superficial; H) fissuras de retração plásticas; I) placa bailarina. Conforme observa-se nas figuras 1 e 2.

Figura 1. Manifestações Patológicas no Km 99,5 (Trecho 12).

Nos trechos identificados como bons e razoáveis às manifestações patológicas não afetam a segurança e o conforto do tráfego, precisando apenas de algumas correções e reparos. Já, os trechos categorizados como ruins precisam de restaurações mais urgentes, devido ao grau de severidade dos danos causados. O trecho classificado como muito ruim prejudica diretamente o mecanismo dos veículos, a segurança dos usuários e promove um elevado desconforto no tráfego, necessitando de reparos imediatos.

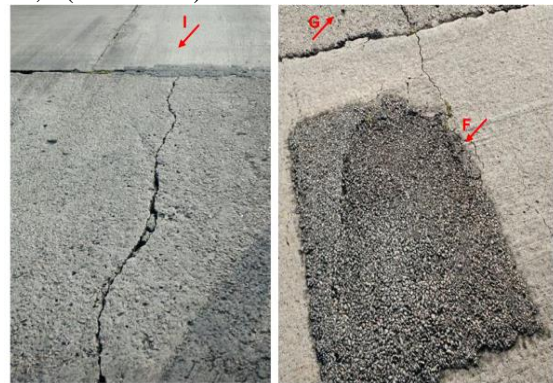
Figura 2. Manifestações Patológicas no Km 99,5 (Trecho 12).
