ACESSIBILIDADE PARA CADEIRANTES NAS PROXIMIDADES DO MANAUARA SHOPPING – ESTUDO DE CASO: AV. MÁRIO YPIRANGA.

Apresentado no
Congresso Técnico Científico da Engenharia e da Agronomia – CONTECC'2018
21 a 24 de agosto de 2018–Maceió-AL, Brasil

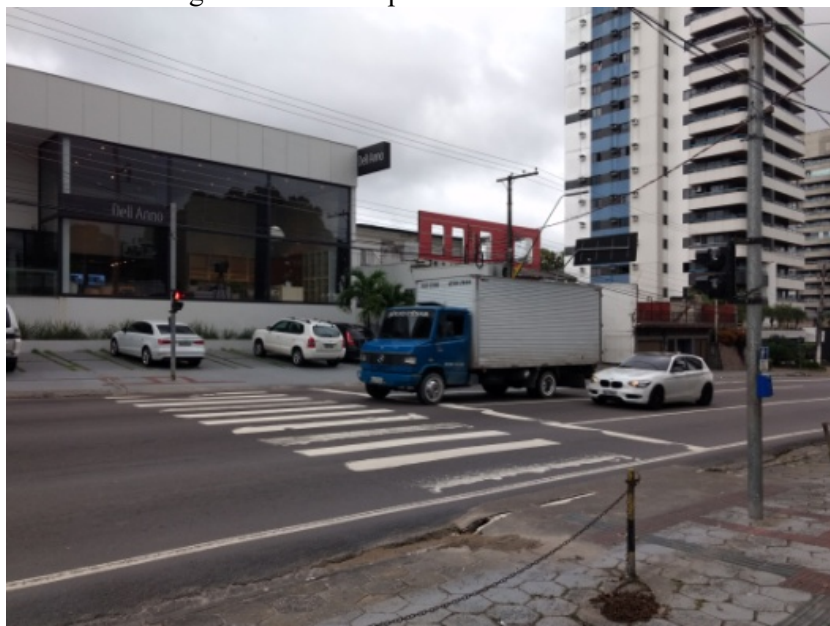
Figura 1. Primeiro ponto de coleta de dados

Os resultados obtidos para o primeiro ponto de coleta de dados (Figura 1) referem-se à travessia dos cadeirantes em um semáforo para pedestres localizado na Av. Mário Ypiranga. Os parâmetros utilizados para definir as condições de travessia dos cadeirantes são tempo de travessia, largura da avenida, largura da faixa de pedestre e altura da botoeira (Tabela 1).

Altura da botoeira (cm)	138
Largura da faixa de pedestre (cm)	280
Largura da avenida (m)	11,3
Tempo de travessia (s)	11

Dados os valores da largura da avenida e do tempo de verde de travessia dos pedestres, a velocidade média que o pedestre tem de desenvolver para realizar a travessia da avenida tem que ser maior que 1,03 m/s.

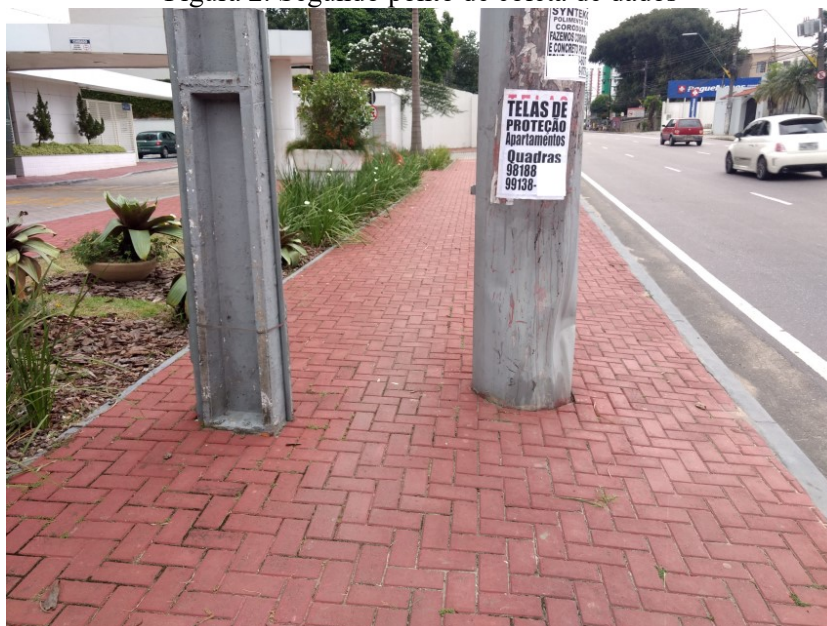
Figura 2. Segundo ponto de coleta de dados

O segundo ponto de coleta de dados (Figura 2) se refere à largura por transposição de obstáculos isolados. Foram coletados os valores desses parâmetros para análise da acessibilidade de cadeirantes (Tabela 2).

Comprimento do obstáculo (cm)	50
Largura entre os obstáculos (cm)	86

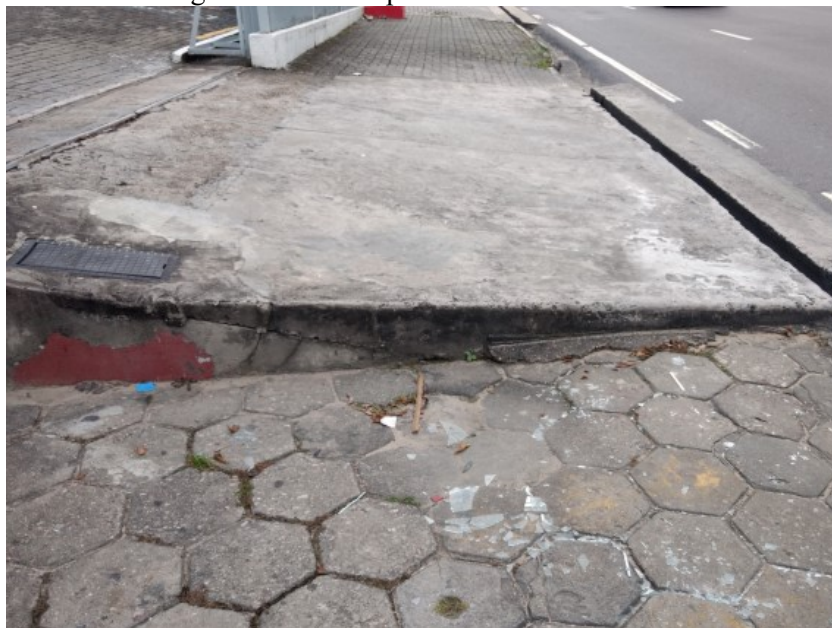
Figura 3. Terceiro ponto de coleta de dados

O terceiro ponto de coleta de dados (Figura 3) se refere à largura junta de dilatação do passeio, ao desnível da calçada e à inclinação transversal do passeio. Os resultados foram coletados para avaliação quanto à conformidade com as normas técnicas vigentes (Tabela 3).

Largura da junta de dilatação (mm)	20
Inclinação transversal (%)	11
Desnível (cm)	11
