ACESSIBILIDADE AMBIENTAL EM UNIDADES HOSPITALARES: ATÉ ONDE A ESTÉTICA ENCONTRA O FUNCIONAL?

Apresentado no
Congresso Técnico Científico da Engenharia e da Agronomia – CONTECC'2018
21 a 24 de agosto de 2018 – Maceió-AL, Brasil

RESUMO: O objetivo deste estudo foi analisar se Unidade Básica de Saúde Dr. Pedro Diógenes Júnior está dentro das normas da NBR 9050:2015, que comumente causa espanto por sua bela arquitetura. Conforme a norma, a UBS apresenta deficiência nas suas vias de acesso, não há sinalização nem saídas de emergência, e o maior problema está na organização da mobília. Contudo, sua iluminação natural e correntes de ar estão corretas, as salas são amplas, os banheiros, portas e janelas estão dentro da norma. Concluiu-se que a UBS possui uma boa estrutura, precisando apenas de alguns ajustes.

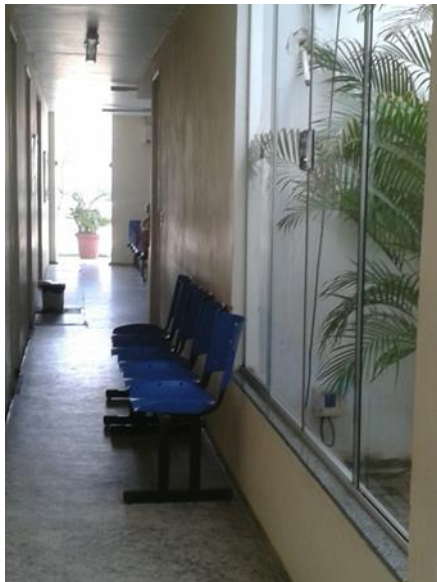
Observa-se que nos corredores da UBS Dr. Pedro Diógenes Jr., em relação ao item 4.3 Área de circulação, especificamente nos corredores do Postinho do Benedito, não foi detectado o que rege a norma para facilitar a circulação de um cadeirante sozinho e/ou em conjunto com uma pessoa sem deficiências. As larguras vão de 0.90 m (mínimo) a 1,80m (medida suficiente para a circulação entre dois cadeirantes). Também não existe espaço para manobras dos cadeirantes nos corredores da unidade, pois a clínica não atende aos requisitos pelo item 4.3.3 Área para manobra de cadeiras de rodas sem deslocamento e o 4.3.4 Manobra de cadeiras de rodas com deslocamento. Percebe-se que existe uma grande dificuldade na circulação de pessoas pelos corredores. A proposta das longarinas nos corredores não é um ponto positivo quando se trata de acessibilidade, não apenas para cadeirantes, mas para pessoas obesas e idosos.

Figura 02: corredores da UBS e jardim interno à direita

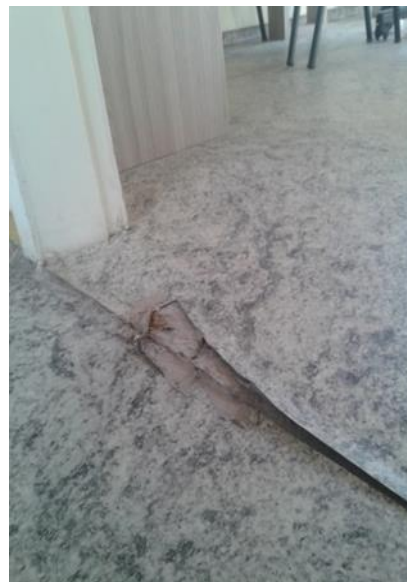
Utiliza-se um piso vinílico autoadesivo que está descolando e os próprios funcionários estão o colando com fita, pois é comum qualquer pessoa tropeçar e ter pequenos ferimentos, isso é um ponto negativo notado a olho por qualquer pessoa. O piso deveria ser limpo apenas com pano seco, entretanto os funcionários da limpeza acabam por utilizarem água ou pano úmido e isso consequentemente o danifica.

Figura 03: piso vinílico descolado

Quanto ao piso, só uma nova reforma e a implantação de um piso diferente irá resolver o problema. Contudo que seja aplicado um piso ideal para unidades hospitalares, que os servidores saibam limpar e que os materiais de limpeza não sejam onerosos e de acordo com o orçamento da prefeitura. Isso também se aplica as portas.
