ANÁLISE DA NR 35 EM EDIFICAÇÕES VERTICAIS NO BAIRRO ADRIANÓPOLIS EM MANAUS-AM

Congresso Técnico Científico da Engenharia e da Agronomia – CONTECC'2016

ANALYSIS OF THE NR 35 ON VERTICAL BUILDINGS IN THE ADRIANÓPOLIS NEIGHBORHOOD IN MANAUS-AM

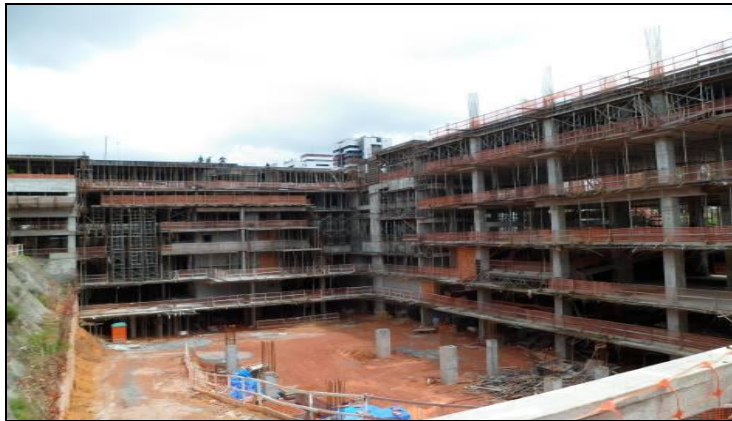
Figura 1. Obra A.

Na Obra A, notou-se a falta de proteção rígida na área externa dos limites das lajes. A ausência da proteção coletiva foi justificada através da informação de que as lajes do edifício eram em concreto protendido e que, por isso, as extremidades das lajes que ainda não haviam sido concretadas não poderiam receber esse tipo de proteção. No entanto, o profissional responsável pela segurança dos trabalhadores alegou que sabia que se houvesse uma auditoria do MTE, a empresa seria multada, pois os engenheiros de segurança do trabalho da empresa deveriam ter previsto esse problema e sugerido um tipo de proteção que pudesse ser utilizado no tipo de laje especificado.

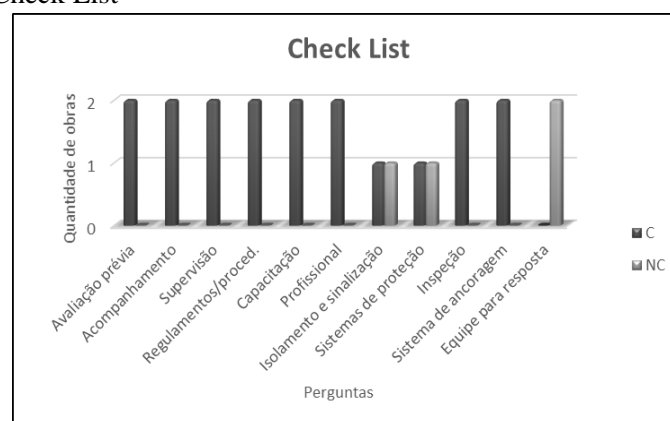
Figura 2. Análise do Check List

Quanto ao check list, apenas os quesitos referentes ao sistema de EPI e EPC e à equipe para resposta à emergências foram considerados como não conforme, pelo fato de, na Obra A, não haver a proteção rígida nas extremidades das lajes e de a mesma não ser feita a cada três andares, e não haver a disponibilidade de equipe para emergências em nenhuma das duas obras, conforme especificado na norma.
