## **REABILITAÇÃO DA FACHADA EM MÁRMORE DE UM EDIFÍCIO – ESTUDO DE CASO**

Apresentado no  
Congresso Técnico Científico da Engenharia e da Agronomia – CONTECC'2016  
29 de agosto a 2 de setembro de 2016 – Foz do Iguaçu, Brasil

### **FACADE REHABILITATION IN MARBLE A BUILDING - CASE STUDY**

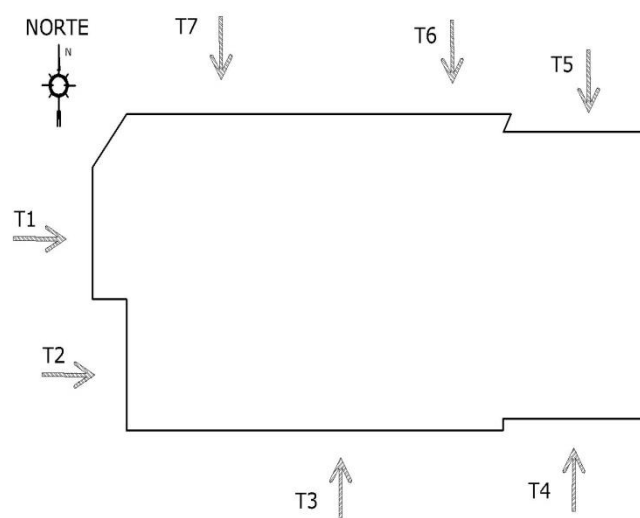
Durante a avaliação foram efetuados ensaios de aderência, de acordo com a ABNT NBR 15258 (2005), em 42 (quarenta e dois) pontos espalhados pelos 13 pavimentos do prédio, em 7 (sete) áreas amostrais apresentadas no croqui esquemático indicado na Figura 1.

Figura 1: Croqui esquemático do prédio e posicionamento dos locais dos ensaios.

Em nenhum dos panos ensaiados foram encontrados valores acima dos critérios normativos, tanto nos casos ensaiados nas quinas quanto no centro das placas. 66,67% das placas ensaiadas não apresentaram qualquer resistência para o arranchamento, justificando a incidência de descolamento.

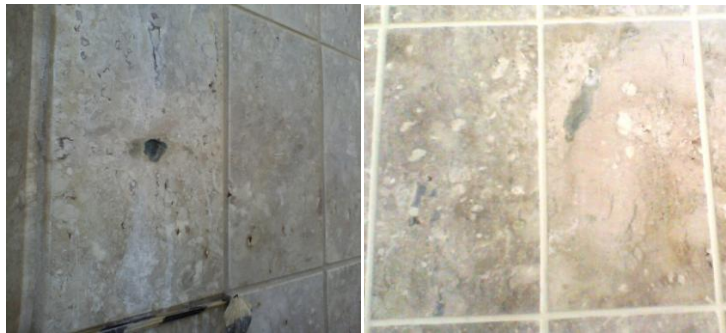
Figura 2: Furo na pedra preenchido com adesivo epóxi e após finalização com cobertura do furo.

- Fixação de uma barra rosqueada de aço inoxidável, de 10 cm de comprimento, em cada pedra do edifício que apresentasse som cavo, após inspeção acústica e manual. Nessas pedras seriam realizados quatro furos com furadeira sem impacto diamantada e com a presença de água no momento de realização furo.

- Limpeza do furo a seco com ar comprimido, não se permitindo a presença de qualquer umidade no interior do furo.
- Aplicação manual de adesivo epóxi tixotrópico em toda a cavidade formada do furo na base.
- Colocação da barra rosqueada de aço inoxidável 304, com diâmetro ¼”, profundidade de 100mm, já previamente ancoradas com as porcas de aço inoxidável 304, com diâmetro ¼”, empurrando de forma que se garanta a penetração da barra no furo em toda a sua profundidade.

Após a realização da perfuração, houve a limpeza de todo o furo que não poderia estar úmido, posteriormente preenchido com adesivo Epóxi e inserido o parafuso de aço até atingir todo o seu comprimento. Logo após essa aplicação, foi executada a limpeza imediata do excesso de adesivo epóxi que transborda do furo quando da colocação da barra rosqueada, por meio da utilização de álcool isopropílico. O acabamento do furo após o preenchimento com adesivo Epóxi (Figura 2) foi feito com a mistura de rejuntamento aditivado com balcryn 500 como água de amassamento para colmatar o furo, dando acabamento adequado na cor do mármore existente.
