¹ LEVANTAMENTO VISUAL DAS PATOLOGIAS ENCONTRADAS EM TRECHO DA RODOVIA SE-065 - RODOVIA JOÃO BEBE ÁGUA

Apresentado no
Congresso Técnico Científico da Engenharia e da Agronomia – CONTECC 2018
22 a 24 de agosto de 2018 – Maceió/AL - Brasil

VISUAL SURVEY OF PATHOLOGIES FOUND UPON THE ROAD SE-065 - HIGHWAY JOÃO BEBE ÁGUA

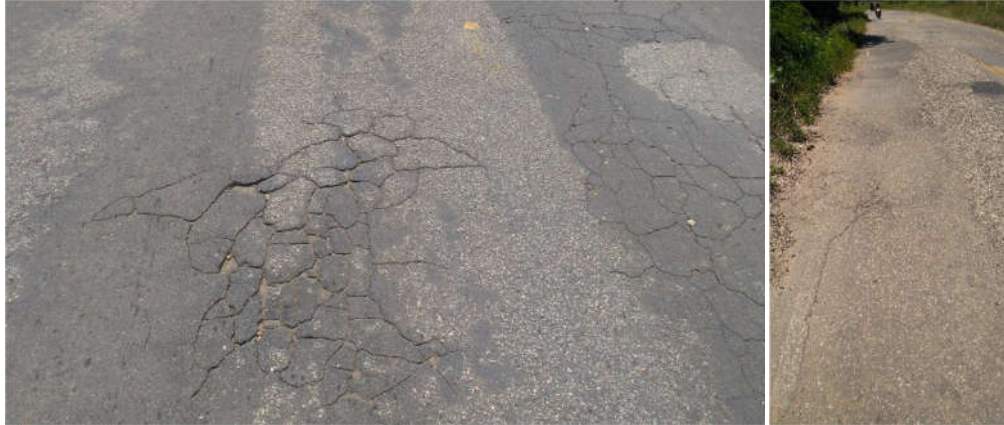
Trincas e Fissuras - Ao longo do trecho analisado neste estudo foram observados trincas longitudinais, transversais e em couro-de-jacaré conforme Figura 02, variando apenas sua severidade.

Figura 2. Trincas tipo couro-de-jacaré (esquerda) e trinca longitudinal (direita) encontradas na SE-065

As trincas transversais ocorrem perpendiculares ao eixo da estrada, sendo classificadas com curtas ($\leq 1m$) ou longas ($> 1m$), sendo causas principalmente por retração térmica do CBUQ (concreto betuminoso usinado a quente) ou da base cimentada, pela retração plástica da base cimentada ou ainda por pequenos recalques; as trincas longitudinais ocorrem paralelas ao eixo da estrada, curtas ($< 1m$) ou longas ($> 1m$), sendo geralmente sinais de um princípio de degradação por fadiga, de um possível escorregamento/rastejo de maciços ou ainda reflexo de uma junta construtiva mal executada; e finalmente a couro-de-jacaré são trincas interligadas que refletem um estágio avançado de fadiga, a partir desse ponto, se não for executado correções, muitas panelas passarão a surgir no pavimento (SCHMIDT, 2016). Cavalcante et al. (2012) relatam que as principais causas para o surgimento dessas patologias são: a) ligação inadequada entre as camadas do pavimento; b) e c) contração devida a alta temperatura da região; d) além da contração da capa asfáltica devido a alta temperatura, deve se considerar as deformações repetidas pelo tráfego intenso e espessura insuficiente do revestimento.

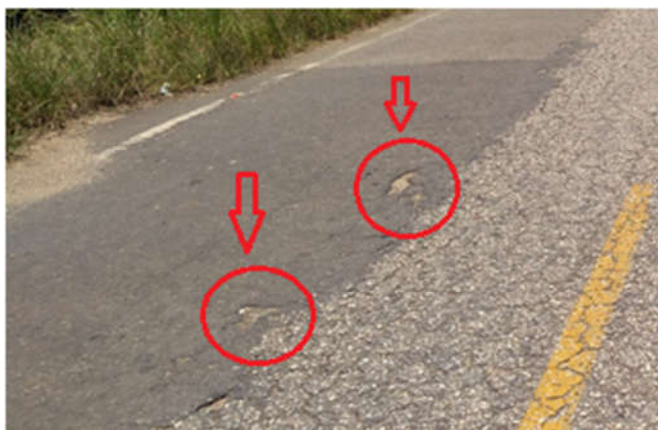
Figura 3. Início de deterioração em remendo da SE-065

Esses podem ser resultado de uma operação “tapa-buraco”, ou ainda, serem resultado de alguma intervenção de natureza não estrutural no pavimento, como por exemplo, abertura de vias para manutenções de tubulação, após finalização do serviço, o pavimento é refeito através de um remendo (SCHMIDT, 2016). Os remendos, assim como os pavimentos, deterioram-se por diversos mecanismos, ou seja, a ação combinada do tráfego e das condições ambientais (BRASIL, 2003 apud AZAMBUJA, 2009).

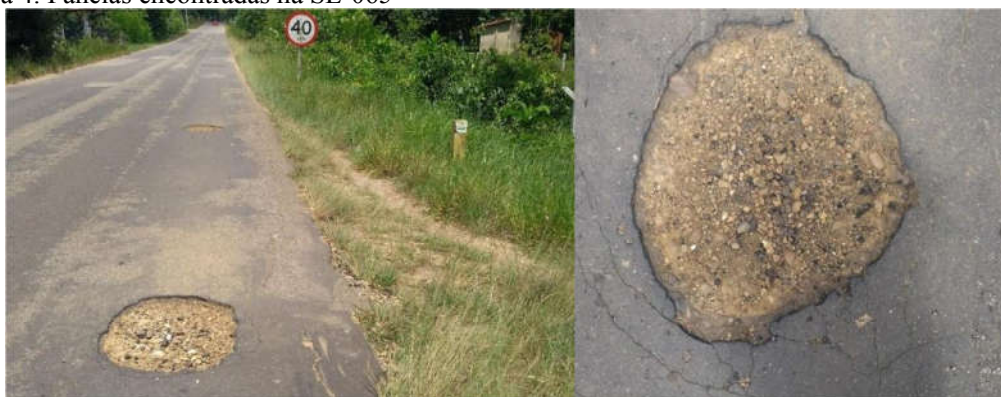
Figura 4. Panelas encontradas na SE-065

Machado (2013) relata que as panelas são resultantes da desintegração localizada, sob a ação de tráfego e em presença de água após a ocorrência de trincas por fadiga ou desgaste e remoção de partes do pavimento. Segundo essa mesma autora, essa patologia ocorre com mais frequência em revestimento com pouca espessura ou baixa capacidade de suporte das camadas inferiores (falha estrutural); e podem aparecer em locais com segregação de material (falta de ligante em alguns pontos) ou com problemas construtivos (drenagem inadequada).

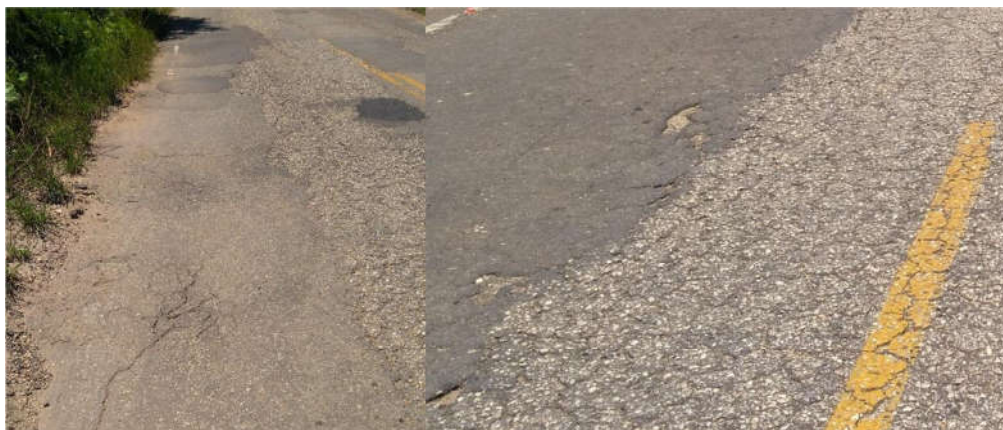
Figura 5. Desgaste de superfície encontrados na SE-065

Segundo o Manual de Restauração de Pavimentos Asfálticos desgaste pode ser provocado pelos seguintes motivos; a) redução da ligação existente entre o agregado e o ligante devido à oxidação do ligante e pela ação combinada do tráfego e dos agentes intempéricos; b) perda de coesão entre agregado e ligante devido à presença de poeira ou sujeira no momento da construção; c) execução da obra em condições meteorológicas desfavoráveis; d) presença de água no interior do revestimento que originam sobrepressões hidrostáticas capazes de provocar o descolamento da película betuminosa; e) deficiência localizada de ligante asfáltico nos serviços por penetração decorrente de entupimento dos bicos ou má regulagem da barra espargidora.
