ANÁLISE DAS PATOLOGIAS NAS EDIFICAÇÕES CONSTRUÍDAS EM MADEIRA EM HABITAÇÕES DE INTERESSE SOCIAL NA CIDADE DE PLÁCIDO DE CASTRO - ACRE

Apresentado no
Congresso Técnico Científico da Engenharia e da Agronomia – CONTECC
6 a 9 de outubro de 2025

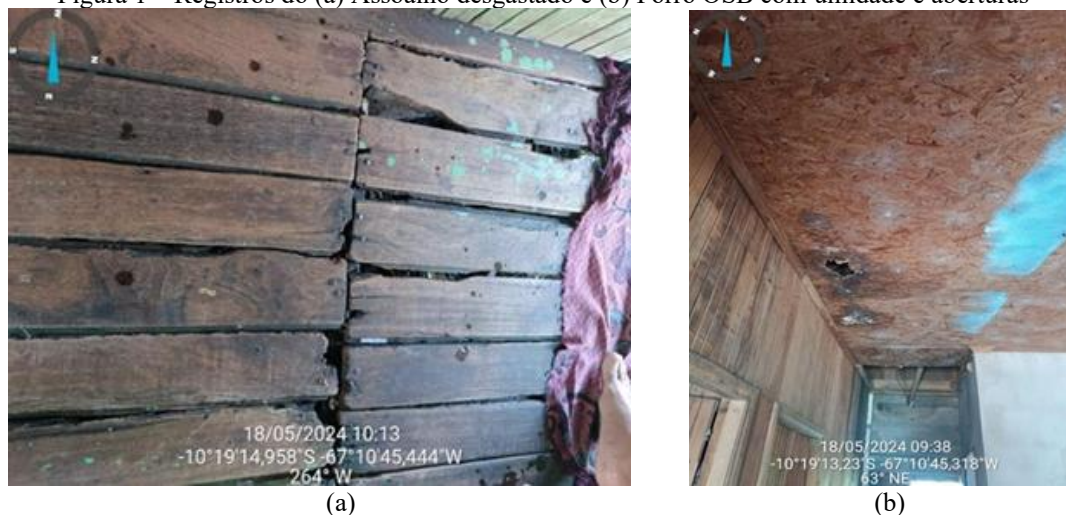
O desgaste do assoalho (régua) de madeira (Figura 1), ocorreram provavelmente devido as rotinas de limpeza e falta de cuidado com algum tratamento impermeabilizante, ou até mesmo pela secagem natural na madeira com tempo, pois de acordo com o estudo realizado por Alves (2018), houve a contestação de que ocorreram problemas quanto a execução, resultando na utilização de peças que não passaram pelo tratamento necessário antes do uso.

Outra ocorrência, foi em relação ao forro, constituído de chapas de OSB, que em 100% das residências apresentaram graves patologias (Figura 1). Essa situação ocorreu porque as placas de OSB não possuem resistência a água, sendo facilmente danificada quando em contato e considerando que no Estado do Acre (região Amazônica) ocorrem chuvas torrenciais que podem provocar infiltrações do telhado, ocasionando os danos nas chapas.

Figura 1 – Registros do (a) Assoalho desgastado e (b) Forro OSB com umidade e aberturas

A aplicação de vernizes e óleos é essencial para proteger a madeira contra umidade e agentes biológicos. No estudo, observou-se que a ausência de reaplicação do verniz contribuiu para a deterioração das estruturas, levando moradores à substituição recorrente de peças. Também foram identificadas manchas causadas por fungos emboloradores, que podem ser removidos com procedimentos simples de limpeza antes da aplicação do revestimento protetor. O mercado oferece diversas resinas, utilizadas tanto como selador quanto como acabamento, podendo ser associadas a tintas ou incluir inseticidas em sua formulação. Independentemente da escolha, a aplicação de camadas protetoras é indispensável para assegurar a durabilidade e conservação das edificações em madeira.
