PATOLOGIAS EM ESTRUTURAS DE BAMBU – ESTUDO DE CASO DO “QUIOSQUE DO COCO”, RIO BRANCO, ACRE

PATHOLOGIES IN BAMBOO STRUCTURES – CASE STUDY OF THE “QUIOSQUE DO COCO”, RIO BRANCO, ACRE

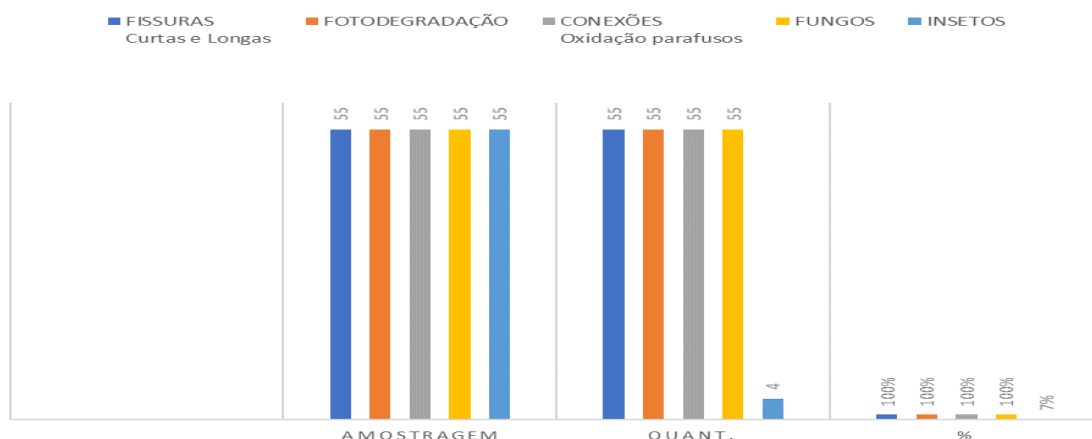
Gráfico 1 - Patologias

Na inspeção da obra foram identificadas patologias do tipo abióticas (fissuras, fotodegradação) e bióticas (insetos xilófagos, colonização por insetos). A obra apresenta um problema na cobertura na lateral esquerda da nave, com a queda do telhamento, em virtude do acúmulo de folhas e a umidade da estrutura. Este problema afetou sobremaneira os bambus da estrutura que ficaram expostos à intempérie. É necessário que se faça uma intervenção urgente para evitar a perda de resistência de outras peças, com a substituição das peças danificadas.

O número de peças estruturais de sustentação da cobertura perfaz 55 unidades, sendo que 100% estão afetadas por alguma patologia. Destas, cerca de 55% apresentaram mais de uma patologia. A maior parte das patologias foi encontrada na área posterior da obra, cerca de 21 colmos, que embora estejam mais protegidas da incidência solar, é o local mais úmido pela vegetação sobreposta.
