SOLUÇÕES TÉCNICAS PARA REABILITAÇÃO DE OBRAS DE ARTES ESPECIAIS: ESTUDO DE CASO DA PONTE DA TORRE

Apresentado no
Congresso Técnico Científico da Engenharia e da Agronomia – CONTECC
06 a 09 de outubro de 2025

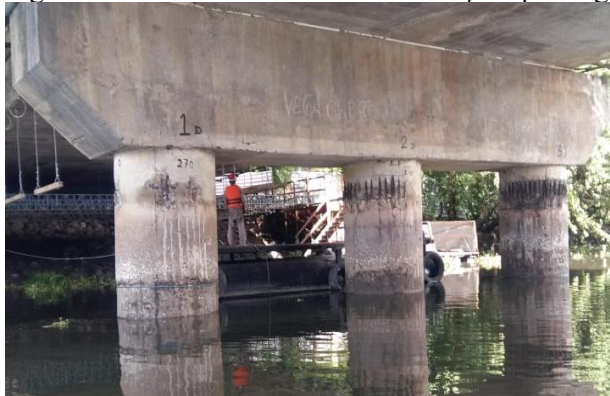
Figura 1. Levantamento das manifestações patológicas.

O rio Capibaribe atravessa áreas densamente urbanizadas do Recife, onde capta grande volume de esgoto doméstico, reflexo das deficiências no sistema de saneamento básico. Em inspeção realizada em 2019, foram identificadas diversas manifestações patológicas na estrutura da ponte, relacionadas à exposição prolongada a esse ambiente, conforme mostra a Figura 1.

A ponte apresentou um elevado grau de degradação, enquadrando-se na classe de agressividade IV, segundo a NBR 6118:2023. Os tubulões foram severamente afetados na zona de flutuação da maré, com destacamento de concreto e armaduras oxidadas, uma das formas mais agressivas de deterioração do concreto armado, conforme Bernardo et al. (2025).

A ausência de drenos facilitou infiltrações no tabuleiro e nas cabeceiras das vigas travessas, resultando na disseminação de manifestações patológicas como mofo, eflorescência, fissuras e vegetação. A laje do tabuleiro, também sofreu danos térmicos causados por queimadas ilegais, nas cabeceiras da ponte, comprometendo o desempenho do concreto e do aço. Os aparelhos de apoio, tipo neoprene, apresentaram desgaste e esmagamento, indicando falhas na segurança estrutural.

Diante dos danos identificados, foram necessárias intervenções corretivas para restabelecer a funcionalidade e a segurança da estrutura. Conforme Martins (2025), a recuperação estrutural envolve a remoção do concreto deteriorado, tratamento das armaduras expostas, de fissuras e recomposição com novo concreto. As ações de recuperação e reforço abrangeram a infraestrutura (tubulões), mesoestrutura (vigas travessas e substituição dos aparelhos de apoio) e superestrutura (laje do tabuleiro e guarda-corpo).

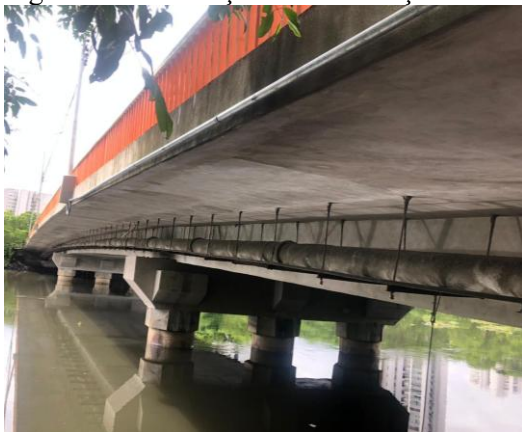
Figura 2. Intervenção de reabilitação estrutural concluída.

A intervenção foi concluída em 2020, restabelecendo a capacidade resistente de componentes degradados, conforme Figura 2.
