VISTORIA TÉCNICA DE ALEGRE, NOS BAIRROS GUARAREMA, VILA DO SUL E RUA DOS ESPANHÓIS

Apresentado no
Congresso Técnico Científico da Engenharia e da Agronomia – CONTECC
6 a 9 de outubro de 2025

TECHNICAL INSPECTION IN ALEGRE, IN THE NEIGHBORHOODS OF GUARAREMA, VILA DO SUL, AND RUA DOS ESPANHÓIS

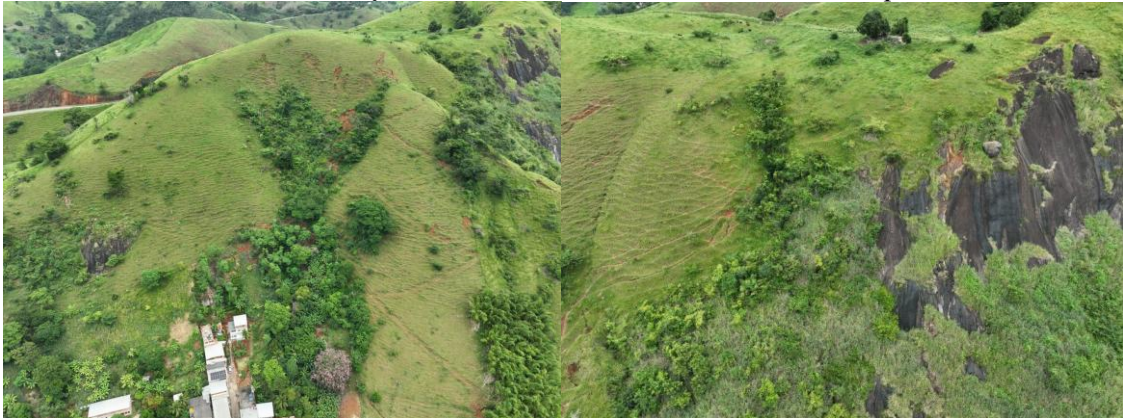
Na Rua do Espanhol, foi identificado um talude conhecido popularmente como “fenda do biquíni”, situado em uma sub-bacia de alta energia. A configuração morfológica do terreno favorece a concentração e canalização das águas pluviais em direção às residências, agravando os processos erosivos e aumentando o risco de novos deslizamentos. O evento ocorrido em fevereiro de 2024, que resultou em fluxo de detritos e atingiu moradias com lama e blocos rochosos, confirma a instabilidade ativa da área. Degraus de abatimento e feições erosivas ao longo do talude indicam evolução do movimento e iminência de colapso. Dada a dinâmica do local, recomenda-se que, em eventos pluviométricos acima de 60 mm, haja alerta imediato à população e, se necessário, evacuação preventiva.

Figura 1. A figura à esquerda se refere a Vista da Rua do Espanhol, do alto utilizando VANT. A figura a direita em detalhe do maciço rochoso/terroso à direita da “fenda do biquíni”.

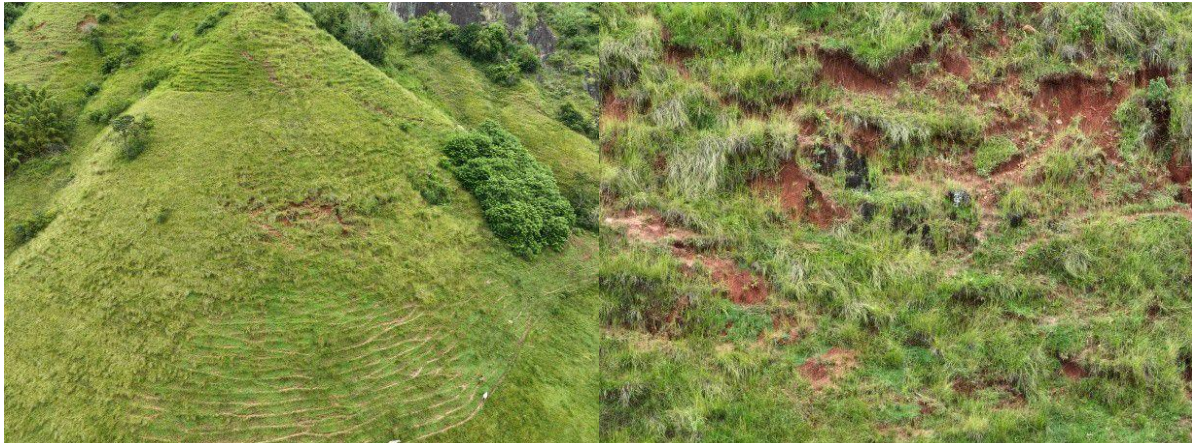
No setor de Guararema, foi constatada a continuidade do mesmo talude, com características predominantemente terrosas, presença de matacões e erosão hídrica intensa. Um bloco rochoso já se encontra deslocado e em risco de rolamento, posicionando-se diretamente acima de residências. Esse cenário representa uma ameaça concreta, sendo a remoção controlada do bloco uma medida prioritária. O risco geral nesta área foi classificado como médio, com possibilidade de evolução para alto risco em caso de intensificação das chuvas ou aumento da instabilidade superficial.

Figura 2. Taludes localizados no Guararema.

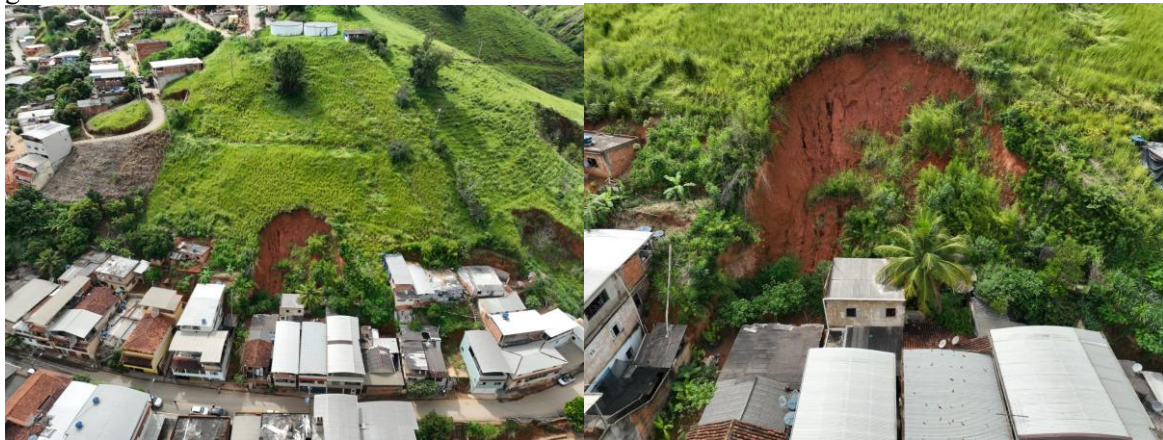
Na Vila do Sul, foi identificada uma cicatriz de deslizamento situada atrás da residência do Sr. Carlinhos, onde se observa acúmulo de material escorregado, presença de erosão em sulcos no solo e a proximidade de matacões à edificação. O posicionamento de caixas d'água na porção superior do talude contribuiu para o agravamento da instabilidade. Dada a existência de movimento prévio, a ocupação logo abaixo e a ausência de medidas estabilizadoras, essa área foi classificada como de alto risco geológico. Contudo, apresenta potencial para recuperação com intervenções de baixo custo, como retaludamento, revegetação com capim vetiver e instalação de sistemas simples de drenagem superficial.

Figura 3. Cicatriz de deslizamento em talude na vila do sul.
