VISTORIA TÉCNICA EM ÁREAS DE RISCO DE IRUPI-ES

Apresentado no
Congresso Técnico Científico da Engenharia e da Agronomia – CONTECC
6 a 9 de outubro de 2025

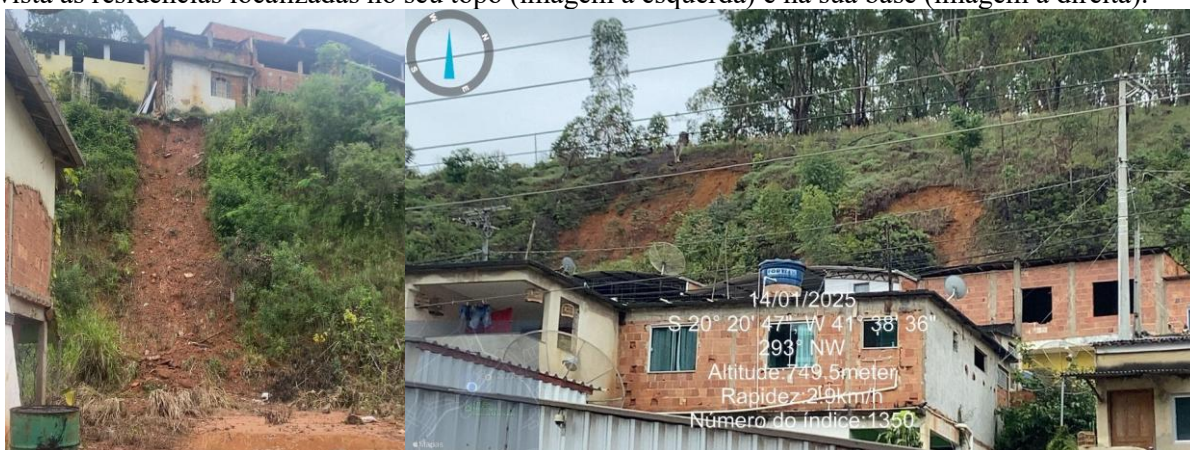
Na Rua Domingos Martins, os resultados apontam para uma condição geotécnica altamente instável, com inclinação média dos taludes acima de 30°, altura superior a 15 metros e presença de trincas visíveis no solo e surgência de água no solo carreando sedimentos do talude, e indicando erosão

Figura 3. Taludes altamente inclinado propenso a movimento de massa, evidenciando o risco tendo em vista as residências localizadas no seu topo (imagem à esquerda) e na sua base (imagem à direita).

Com base nos dados apresentados, conclui-se que a vulnerabilidade de áreas como as ruas Domingos Martins e Floriano Soares de Souza está diretamente relacionada à ausência de infraestrutura preventiva e ao acúmulo de eventos climáticos extremos. A previsão de investimentos R\$9 milhões e R\$28 milhões, respectivamente, reflete a complexidade técnica, social e ambiental das intervenções necessárias. Torna-se evidente a urgência na implementação de obras de contenção, sistemas de drenagem e programas de realocação, especialmente em áreas classificadas como de alto risco.
