## VISTORIA TÉCNICA EM APIACÁ-ES APÓS INTENSAS CHUVAS EM 2024.

Apresentado no  
Congresso Técnico Científico da Engenharia e da Agronomia – CONTECC  
6 a 9 de outubro de 2025

## TECHNICAL INSPECTION IN APIACÁ-ES AFTER HEAVY RAINS IN 2024.

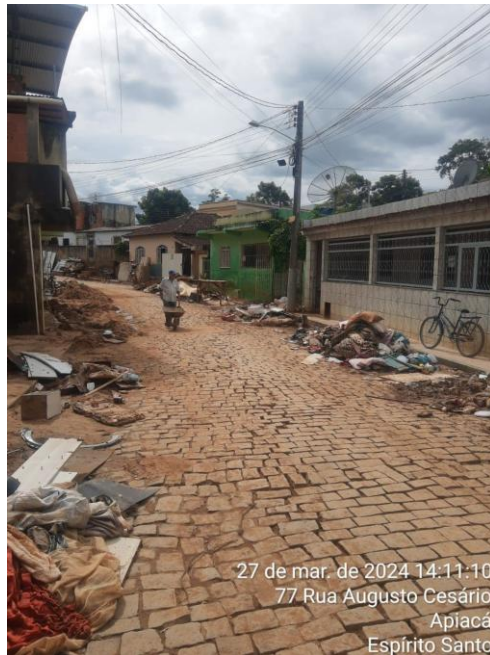
Figura 1. Situação da Rua Augusto Cesário após as fortes chuvas em 2024.

Observou-se que todas as vias afetadas sofreram com processos intensos de erosão hídrica e descalçamento, comprometendo tanto o pavimento quanto a segurança de pedestres e veículos. O volume da enxurrada foi suficiente para provocar a ruptura de muros, danificar edificações e, em casos mais críticos, ocasionar a completa destruição de residências, como registrado na Rua Leopoldo Gomes. Nessas áreas, a proximidade com o Córrego Apiacá contribuiu para o agravamento da situação, visto que o curso d'água transbordou, afetando diretamente as construções marginais.

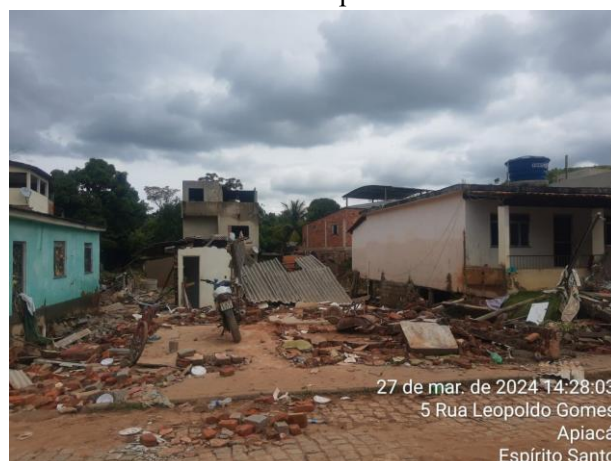
Figura 2. Residência totalmente destruída na Rua Leopoldo Gomes.

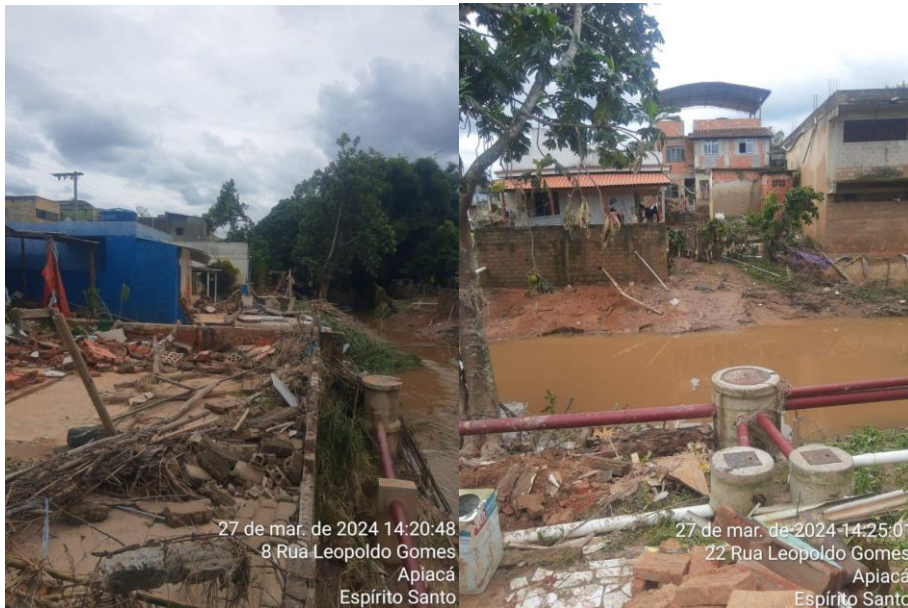
Figura 3. Situação das casas na Rua Leopoldo Gomes, localizadas à margem do rio.

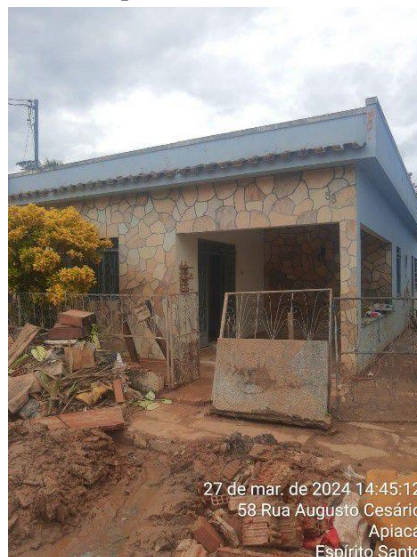
Além dos danos estruturais, foram identificados problemas associados à interrupção de serviços essenciais. Em algumas residências, como no número 58 da Rua Augusto Cesário, o alagamento comprometeu o padrão de entrada de energia elétrica, expondo os moradores a riscos de curto-circuito e choque elétrico. Também foram relatadas dificuldades de comunicação com a concessionária de energia, agravadas pela perda de aparelhos celulares durante a inundação. Isso demonstra não apenas a fragilidade da infraestrutura física, mas também a vulnerabilidade social das famílias atingidas.

Figura 4. Casa onde o alagamento afetou o padrão de entrada de energia elétrica.

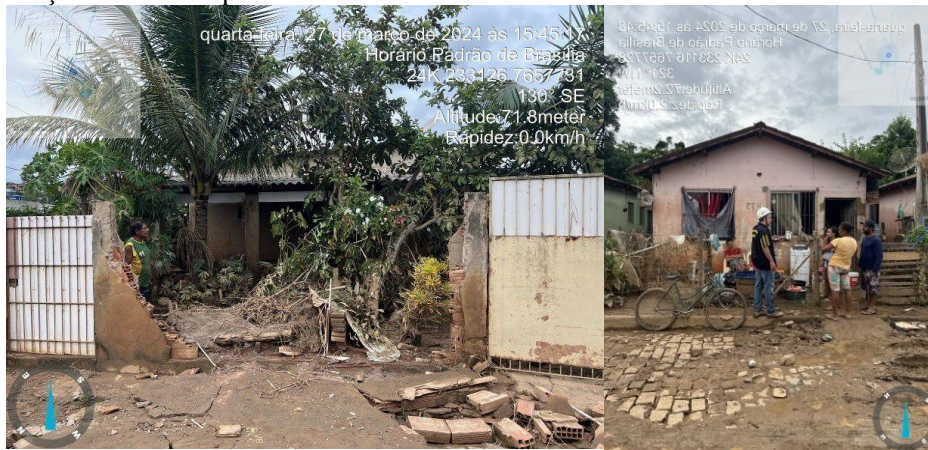
Na Rua Aldário Gomes de Souza, as condições observadas exigem atenção imediata. A maioria das residências localizadas às margens do Rio Apicá encontra-se em estado comprometido, parcial ou totalmente interditadas, com perda de bens materiais, móveis e estruturas habitacionais. A intensidade

Figura 5. Situação das casas após as chuvas.

dos danos justifica a recomendação de interdição preventiva em toda a extensão da via, até que medidas de contenção e reabilitação possam ser aplicadas.
