AVALIAÇÃO DAS MANIFESTAÇÕES PATOLÓGICAS DAS PONTES EMILIO BAUMGART E JORGE LACERDA QUE INTERLIGAM OS MUNICÍPIOS DE JOAÇABA-SC E HERVAL D'OESTE-SC

Apresentado no
Congresso Técnico Científico da Engenharia e da Agronomia – CONTECC

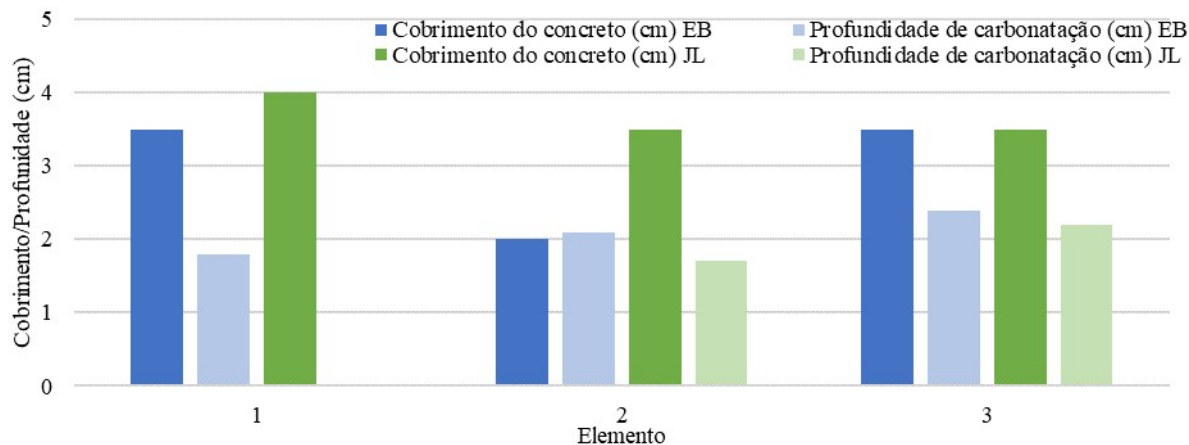
Gráfico 1. Resultado das medições do cobrimento e da zona carbonatada.

Para a Ponte Emilio Baumgart verificou-se que a carbonatação (Gráfico 1) atingiu as armaduras do “pilar 02” e está promovendo a corrosão. Contudo, consoante à Norma Regulamentadora Brasileira 6118 (ASSOCIAÇÃO BRASILEIRA DE NORMAS TÉCNICAS, 2014), a qual exige 30 mm de cobrimento para as vigas e pilares em ambiente urbano com Classe de Agressividade Ambiental II, o “pilar 02” não atende as diretrizes estabelecidas. Apesar das regulamentações na época de construção da ponte serem fornecidas pela Norma Regulamentadora

Brasileira 6118 (ASSOCIAÇÃO BRASILEIRA DE NORMAS TÉCNICAS, 1980) já era requisitado 30 mm de cobrimento para os elementos de concreto. Em complementação na Ponte Jorge Lacerda analisou-se que a carbonatação não atingiu as armaduras, porém no “pilar 02” e “pilar 03” está avançada, sendo necessário um controle ao longo do tempo.

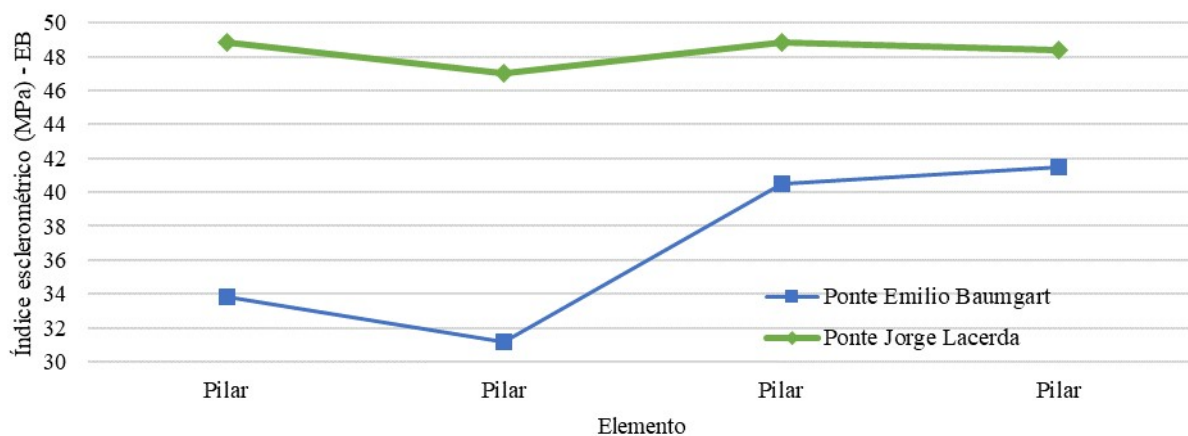
Gráfico 2. Índices esclerométricos médios efetivos.

Para o ensaio de esclerometria (Gráfico 2), calibrou-se o equipamento com as profundidades carbonatadas obtidas até o valor máximo permitido de 6 mm e curva de análise correspondente a concretos mais recentes. Logo, verificou-se a obtenção de valores homogêneos, os quais indicam a utilização de um concreto uniforme para a Ponte Jorge Lacerda.

Mediante à análise do ensaio não destrutivo, tornou-se possível observar que os pilares correspondentes à Ponte Emilio Baumgart obtiveram índices esclerométricos inferiores, entretanto de acordo as diretrizes da Norma Regulamentadora Brasileira 6118 (ASSOCIAÇÃO BRASILEIRA DE NORMAS TÉCNICAS, 2014) os respectivos elementos atendem ao índice de resistência à compressão acima de 20 MPa. À vista disso, subentende que a dosagem adotada na mistura do concreto das vigas de ligação possibilitou o alcance de resistências superiores. Contudo, aconselha-se a extração de testemunhos para a execução do ensaio de compressão em laboratório, uma vez que a carbonatação pode ter superestimado os resultados.

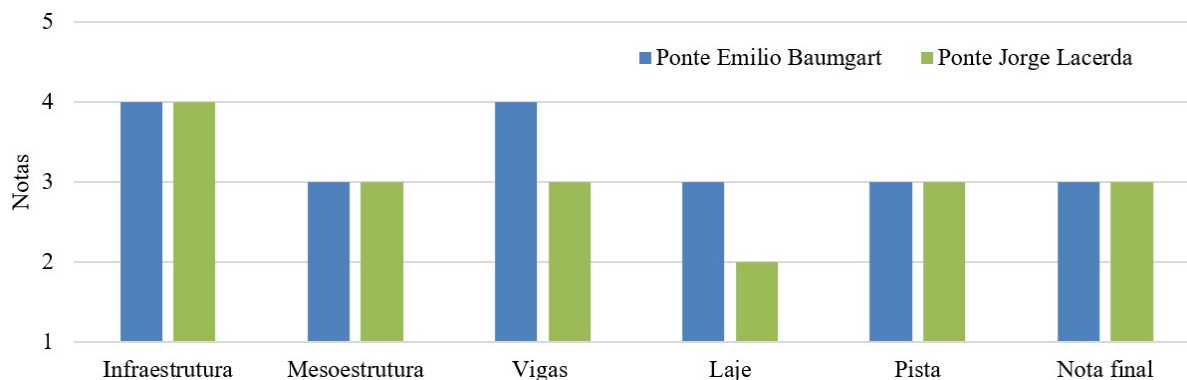
Gráfico 3. Avaliação das pontes perante o DNIT 010/2004-PRO.

Através da coleta de informações in loco, tornou-se possível a avaliação dos elementos constituintes de ambas as pontes. A atribuição de notas teve como referência o PRO 010 (DEPARTAMENTO NACIONAL DE INFRAESTRUTURA DE TRANSPORTES, 2004), conforme relacionado no Gráfico 3. Consoante ao estabelecido, a nota 5 estabelece defeitos irrelevantes, enquanto a 4 indica defeitos simples e possíveis de serem revertidos com manutenção, a 3 significa há existência de danos graves que podem gerar deficiência estrutural, a 2 estabelece problemas críticos que comprometem a segurança e por fim, a 1 designa necessidade de ações emergenciais.

Neste contexto, verifica-se que a Ponte Emilio Baumgart apresenta danos gerando insuficiências estruturais, mas não há sinais de comprometimento da estabilidade da obra, entretanto requer inspeção periódica e intervenções a médio prazo. Em um breve comparativo, a Ponte Jorge Lacerda obteve a pior nota no parâmetro estrutural das lajes pelo comprometimento de aparelhos de apoio, demanda de intervenções a curto prazo e observação sistemática. Ainda assim, através da média de todas as notas ambas as pontes resultaram em nota final 3.
