ESTUDO DAS MANIFESTAÇÕES PATOLÓGICAS NA FACHADA FRONTAL DE CONSTRUÇÃO HISTÓRICA EM PAU DOS FERROS-RN

Apresentado no
Congresso Técnico Científico da Engenharia e da Agronomia – CONTECC
04 a 06 de outubro de 2022

O estudo de caso foi realizado na fachada frontal do 7º Batalhão de Polícia Militar André Fernandes de Souza, localizado no município de Pau dos Ferros/RN, o qual exerce sua missão constitucional na circunscrição da 1ª, 2ª e 3ª Companhias, atendendo aos chamados de 19 municípios da região do Alto Oeste Potiguar, Figura 1.

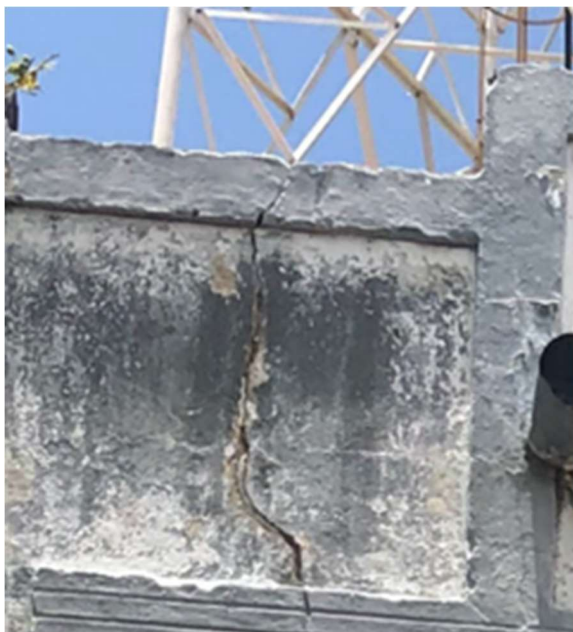
A Figura 2 ilustra parte da platibanda da fachada com a presença de uma fissura vertical aparentemente profunda rodeada de manchas de sujidades. Conforme Thomaz (1989), essas aberturas nas superfícies dos revestimentos, geralmente ocorrem devido a movimentações térmicas da alvenaria, proveniente da dilatação e contração térmica das paredes, causada pelo gradiente de temperaturas.

Figura 2. Platibanda apresentando Fissura e sujidade

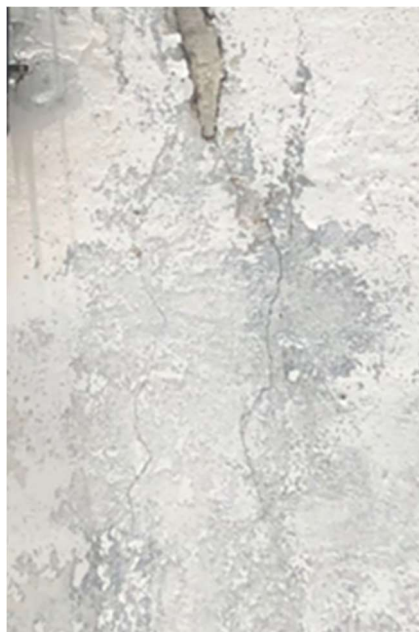
Figura 3. Fissuras na argamassa de revestimento

Na Figura 3, ocorre aparecimento de fissuras verticais na argamassa de revestimento, entretanto, essas são visivelmente mais superficiais e tem prevalência em quase toda a extensão e também na altura da fachada, esse tipo de anomalia é devido à exposição constante às intempéries naturais, chuva, irradiação solar e vento, além do envelhecimento e a falta de manutenção no revestimento.

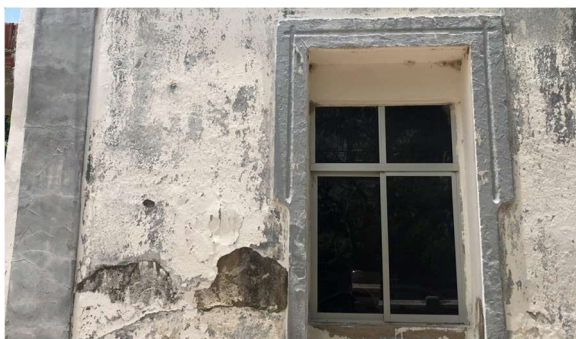
Figura 4. Bolor e Descascamento de pintura

Como pode ser observado nas Figuras 4 e 5, o revestimento apresenta a presença de sujidades e descascamentos do sistema de pintura, as imagens representam 2 localizações específicas, mas pode-se citar que a sujidade está presente em grande parte da área de estudo. Esta manifestação é muito comum

em paredes externas, conforme encontrou nos seus trabalhos, Souza (2014), Silva (2018), Torres e Silva (2015) e Oliveira et. al. (2021). A sujeira encontrada provavelmente é causada por um alto índice de umidade, contudo, para Chaves (2009), existem inúmeros fatores contribuintes para o aparecimento de sujeira como: o vento, a chuva, a porosidade do material de revestimento, os elementos arquitetônicos nas formas das fachadas das edificações.

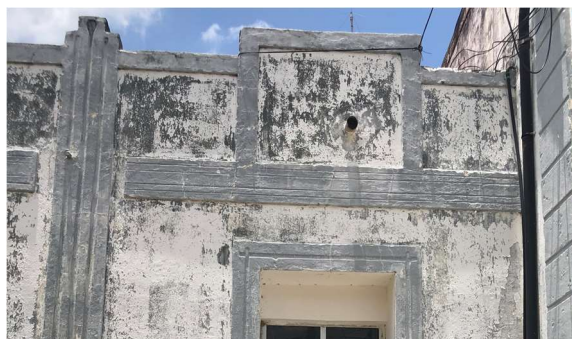
Figura 5. Sujidade em todo pano de parede

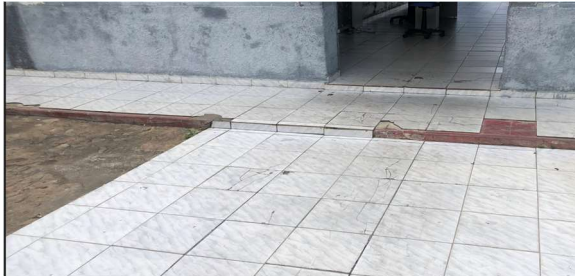
Figura 6. Deslocamento da cerâmica

Nas Figuras 6 e 7, é possível visualizar o piso de acesso e o lateral da entrada principal do edifício apresentando deslocamento ou destacamento, esta manifestação é representada por uma ruptura de uma parte do material com relação ao todo, identificada nas figuras pela ausência e quebras nas cerâmicas. O deslocamento cerâmico pode ter sido causado por fatores climáticos, relacionado com a variação de temperatura, acontece quando não se respeita o espaçamento mínimo entre peças, por envelhecimento da cerâmica, muitas vezes relacionado a falta de manutenção e por erros de execução, devido ao uso inadequado da argamassa colante, ou quantidade insuficiente. Em edifícios históricos é muito comum conforme observado por Sousa (2014) no estudo das argamassas do grupo escolar Augusto Severo/RN.

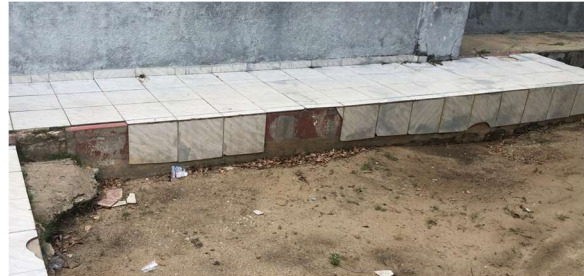
Figura 7. Deslocamento da cerâmica

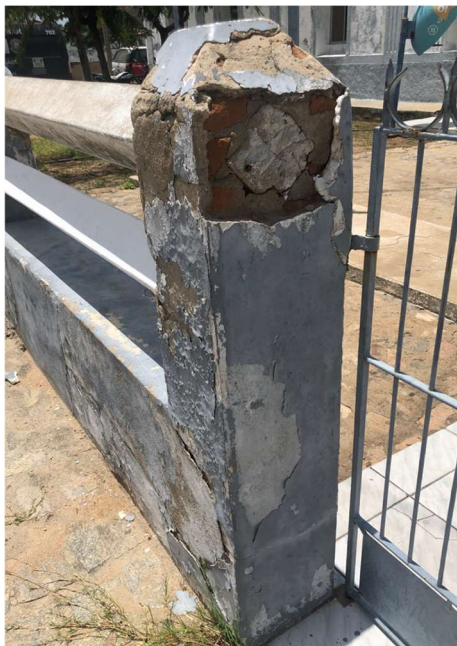
Figura 8. Desprendimento do Revestimento Argamassado

A Figura 8, apresenta a mureta de divisa da edificação, na sua parte superior é possível perceber a ausência de revestimento possibilitando ver o substrato da alvenaria, a exposição desses elementos as intempéries causa um enfraquecimento do revestimento e quando ocorre algum impacto no

revestimento, há o rompimento facilmente. Pereira (2008) afirma que um revestimento argamassado se encontra em um estado crítico quando sofre o desprendimento e acontece a exposição da alvenaria. Esta manifestação também ocorreu em alguns outros pilaretes, contudo, foi realizada uma intervenção cimentícia em alguns elementos, conforme visto na Figura 9, ressalta-se a inexistência do sistema de pintura para proteção da argamassa, o que pode ocasionar um novo desprendimento.

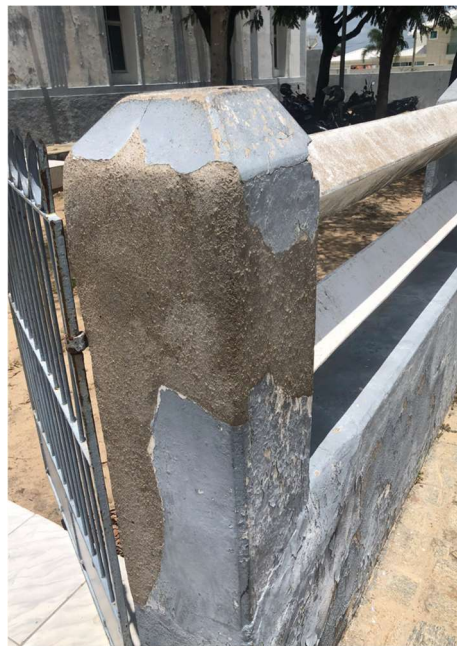
Figura 9. Revestimento Argamassado refeito
