ESTUDO DOS DESLIZAMENTOS DE TERRA OCORRIDOS AO LONGO DA AVENIDA PIERRE CHALITA, MACEIÓ- AL

Apresentado no
Congresso Técnico Científico da Engenharia e da Agronomia – CONTECC
4 a 6 de outubro de 2022

STUDY OF LANDSLIDES THAT OCCURRED ALONG PIERRE CHALITA AVENUE, MACEIÓ- AL

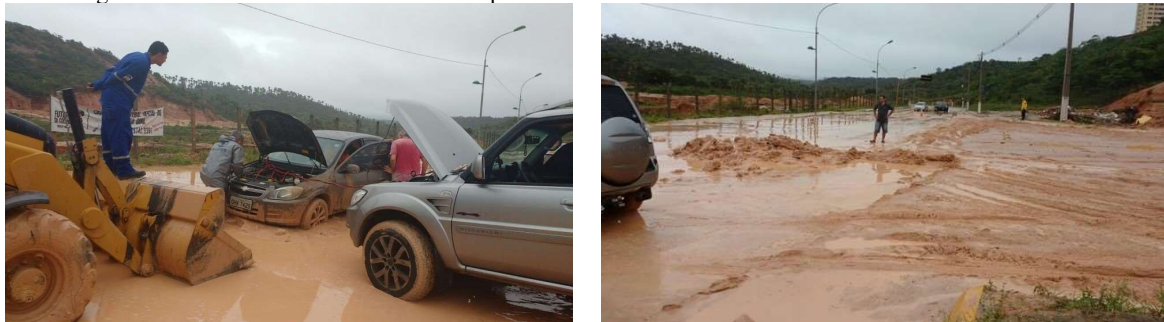
Figuras 1.A e 1.B: Problemas ocasionados pelos constantes movimentos de terra na Avenida Pierre Chalita

Desde a sua construção, a avenida Pierre Chalita vem sofrendo com recorrentes deslizamentos de terra em períodos chuvosos, provenientes dos taludes que margeiam a via, impedindo assim, nos períodos de ocorrência de deslizamentos, que seja utilizada de forma plena, ou seja, dando acesso às zonas contempladas e escoando o tráfego de trânsito, como apresenta as figuras 1.A e 1.B.

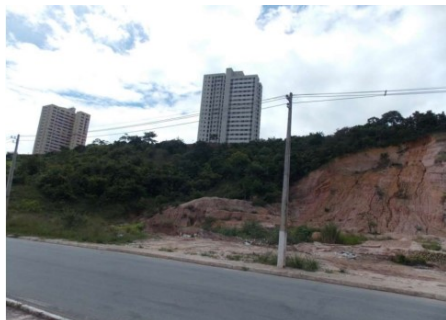
analisadas a partir do método tátil- visual, e seus resultados comparados aos perfis de sondagem à percussão com SPT da região. A figura 3 apresenta as amostras coletadas.

Figura 4: Vista dos prédios localizados logo acima dos taludes; Figura 3: Vista da amostras deformadas coletadas

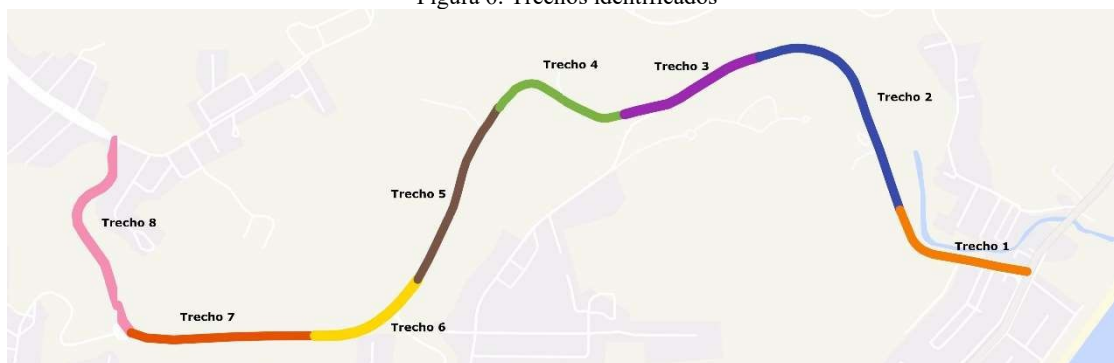
Figura 6: Trechos identificados

Para facilitar o desenvolvimento do trabalho “dividiu-se” a avenida em 8 (oito) trechos, o qual cada trecho faz referência a partes erodidas dos taludes da via. É possível verificar os trechos citados na figura 6, com as respectivas localizações no mapa.

Trecho	Patologia	Possíveis soluções
1	Erosão	Retaludamento com adição de geomanta, podendo ser associado à plantação de gramíneas
2	Foi observado ausência de patologias, pois neste trecho o solo encontra-se em seu ângulo de repouso, além de possuir bastante vegetação.	-
3	Desprendimento de terra	Contenção de solo- cimento
	Erosão de base do talude	Execução de muro de pedra argamassada com utilização de drenos do tipo barbacã
	Desprendimento ou queda	Solo grampeado
4	Deslizamento do tipo rotacional e processo de queda ou erosão localizada	Retaludamento com adição de geomanta ou plantação de grama nos taludes
5	Erosão de base do tipo subterrâneo	Contenção de solo- cimento preenchendo os vazios ocasionados pelo processo erosivo
	Erosão de base "piping"	
	Deslizamento de terra localizado	Retaludamento ou solo grampeado
6	Deslizamento de terra do tipo translacional	Contenção de solo grampeado, pois logo acima do talude apresentado neste trecho existem prédios construídos

Presença de sulcos provocados pela erosão	
	Voçorocamento	
7	Desprendimento de massa de solo	Contenção de solo- cimento preenchendo os vazios ocasionados pelo processo erosivo
	Sulcos provocados pela erosão laminar	Solo grampeado
	Deslizamento de terra acentuado sob calçada para pedestres	Retaludamento com adição de geomanta, associado a plantação de gramíneas
	Erosão não identificada	Contenção com solo- cimento
8	Pequenos escorregamentos aliados a processos erosivos	Retaludamento com adição de geomanta, podendo ser associado à plantação de gramíneas nos taludes

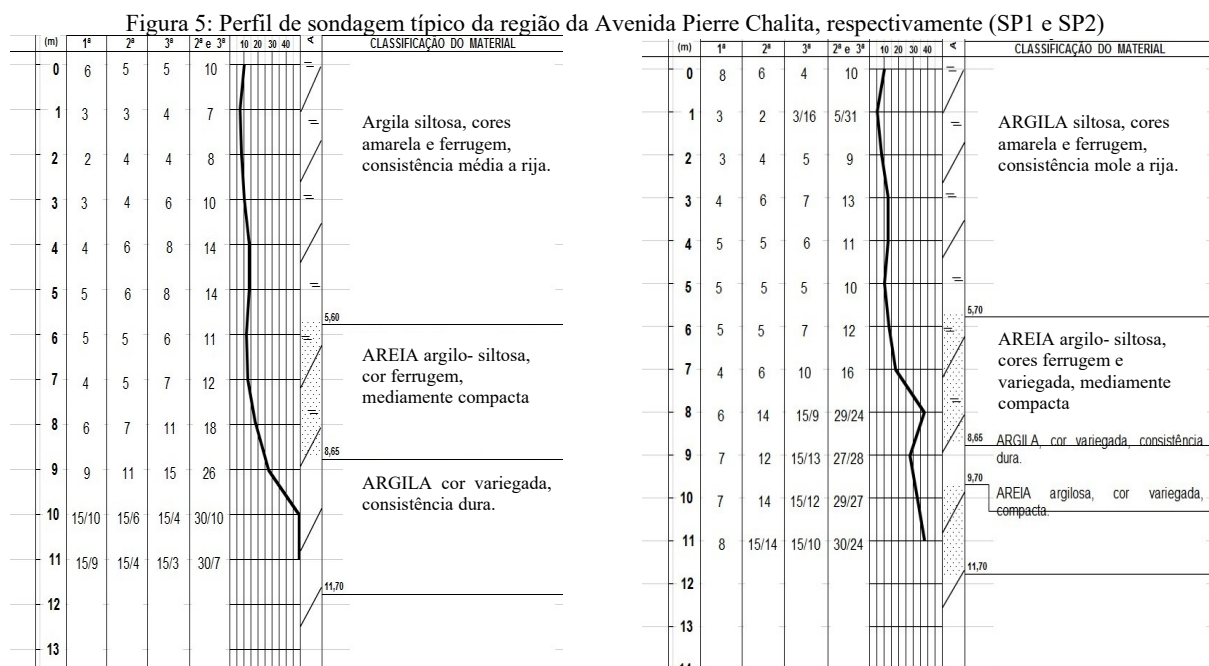
Próximo à crista de um dos taludes estudados, localizam-se dois edifícios residenciais. Os perfis de sondagem à percussão com SPT de um desses dois empreendimentos foram tomados como exemplo sobre o tipo de solo típico da região. Na figura 4 é apresentada uma das vistas dos empreendimentos e na figura 5 são apresentados como exemplo, os perfis de sondagem (SP1 e SP2) de um dos edifícios citados. Tais perfis foram fornecidos pela empresa responsável pelos projetos e execução da fundação. Estes perfis são típicos do subsolo da região do entorno da Avenida Pierre Chalita.

Os ensaios de sondagem mostram que a primeira camada de solo é composta por argila siltosa, com cores amarela e ferrugem, apresentando consistência média a rija; a segunda camada sendo de areia argilo- siltosa, com consistência medianamente compacta; e a terceira camada variando entre argila e areia argilosa, cor variegada e consistência variando entre dura e compacta, resultados muito semelhantes aos encontrados na análise tátil- visual. A Tabela 2 apresenta a classificação granulométrica das amostras coletadas nesse estudo, a partir de análise tátil- visual. Nela pode-se observar uma grande presença de solos arenosos nos taludes, o que explica os frequentes processos erosivos observados ao longo da Avenida Pierre Chalita em períodos de chuvas.
