MANIFESTAÇÕES PATOLÓGICAS EM PAREDES DE CONCRETO MOLDADAS IN- LOCO: ESTUDO DE CASO EM EDIFICAÇÃO RESIDENCIAL

Apresentado no
Congresso Técnico Científico da Engenharia e da Agronomia - CONTECC
04 a 06 de outubro de 2022

A obra analisada é um empreendimento realizado por uma construtora de grande porte da cidade de Brasília-DF, já possuindo experiência em outras obras com o mesmo sistema construtivo. Essa obra avaliada é um condomínio residencial na cidade de Planaltina-DF, denominada “Total Ville”, tendo uma área de construção de 15.942,71 m², com 320 apartamentos distribuídos em 20 blocos de quatro pavimentos com 4 apartamentos por andar.

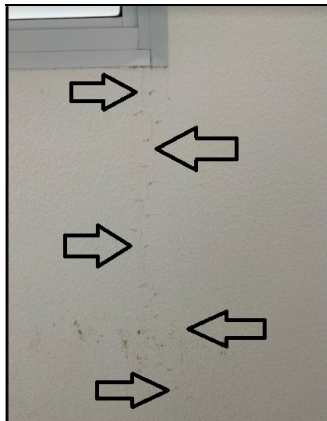
Figura 1 - Fissura em baixo da janela

Causas: Falta ou insuficiência de barras ou tela para reforço no vão das esquadrias; resistência inadequada; retração no processo de cura.

Correção: Escarifica-se a fissura, preenche com selante flexível, colocar uma tela de fibra de vidro própria para trincas e aplicar argamassa impermeabilizante para proteger a região tratada.

Prevenção: Verificar com projetista a possibilidade adicionar mais reforços na armação, nos locais com mais recorrência de fissuras, e melhorar o processo de cura para evitar as retrações.

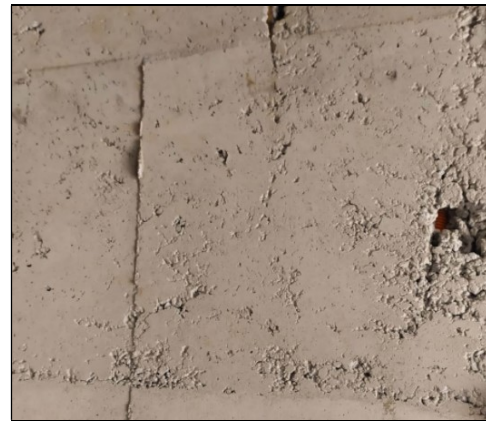
Figura 2 - Falha na Concretagem

Causas: Aplicação de “nata” do concreto que estava no caminhão bomba no local; Ar presente no concreto não adensado adequadamente; ausência de vibração do concreto; Excesso de vibração e segregação dos agregados.

Correção: Para corrigir utilizou-se o processo de aplicar uma camada de argamassa estrutural no local para preencher as manifestações apresentadas.

Prevenção: Acompanhamento da execução da concretagem, e melhorias na qualidade do concreto.
