ESTUDO DE CASO - OBRA DE RECUPERAÇÃO ESTRUTURAL KM 374 - ESTRADA DE FERRO CARAJÁS

Apresentado no
Congresso Técnico Científico da Engenharia e da Agronomia – CONTECC' 2015
15 a 18 de setembro de 2015 - Fortaleza-CE, Brasil

CASE STUDY - RECOVERY WORK OF STRUCTURAL KM 374 - RAILROAD CARAJÁS

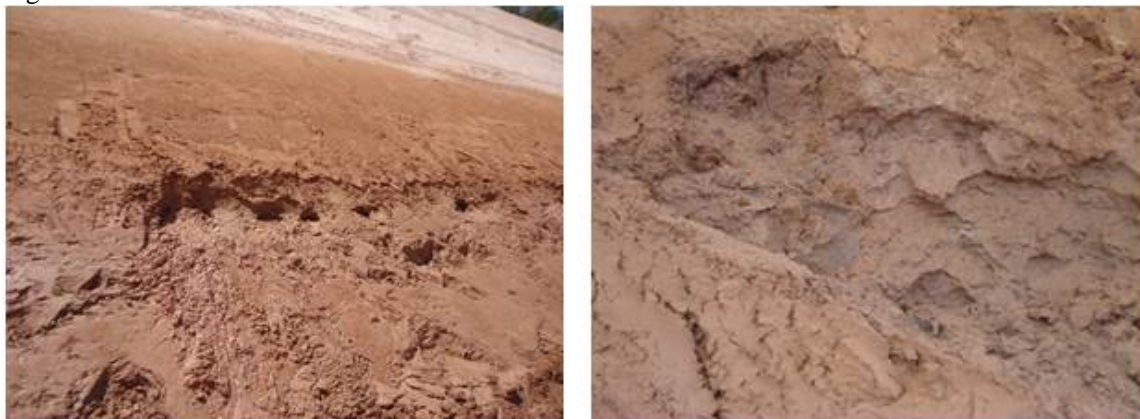
Como se pode observar nas figuras abaixo, havia presença de um intenso processo erosivo instalado na face do talude. Borges e Lacerda (1986) afirmam que o fato dos taludes apresentarem fluxo ascendente na região do pé ou mesmo em partes mais altas pode ser a causa de muitos escorregamentos de encostas em solos residuais.

Figura 1. Erosão instalada na face do talude

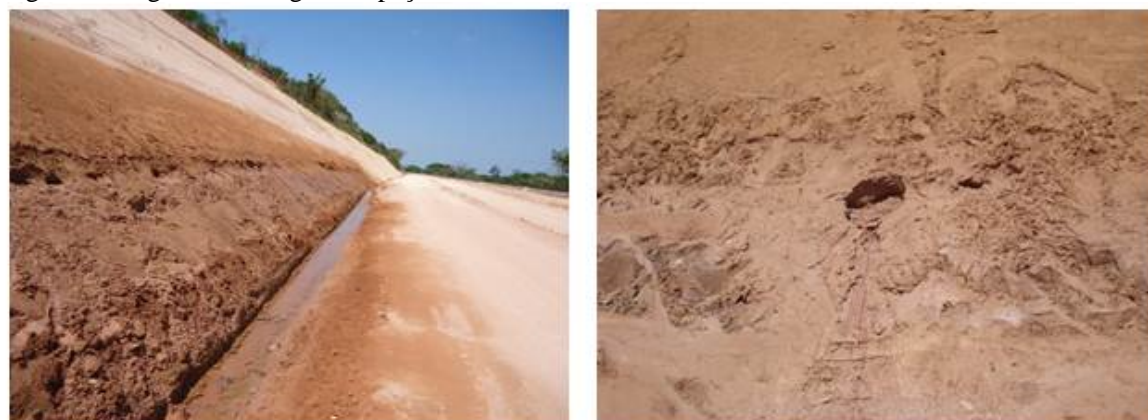
Extensão do corte do km 374+260 ao km 374+700 em 440 metros; Extensão anomalia – Surgência de água da face do talude do km 374+320 ao km 374+520 em 200 metros.

Figura 2. Surgimento de água e espaços vazios

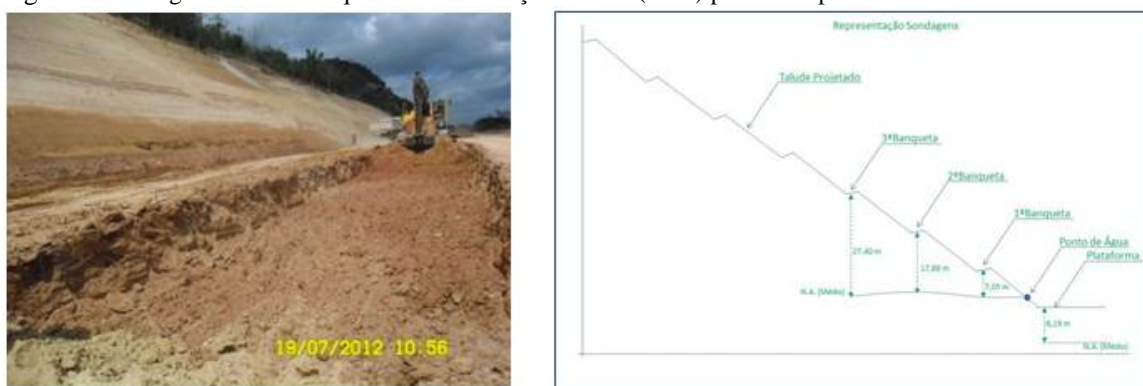
Figura 4. Sondagens confirmam que não existe lençol freático (N.A.) próximo a plataforma.

Ausência de unidade ou lençol freático próximo à plataforma. As sondagens executadas nas banquetas demonstram que os N.A.(s) localizados nas banquetas 1, 2 e 3 estão praticamente na mesma cota, acima do nível da plataforma.

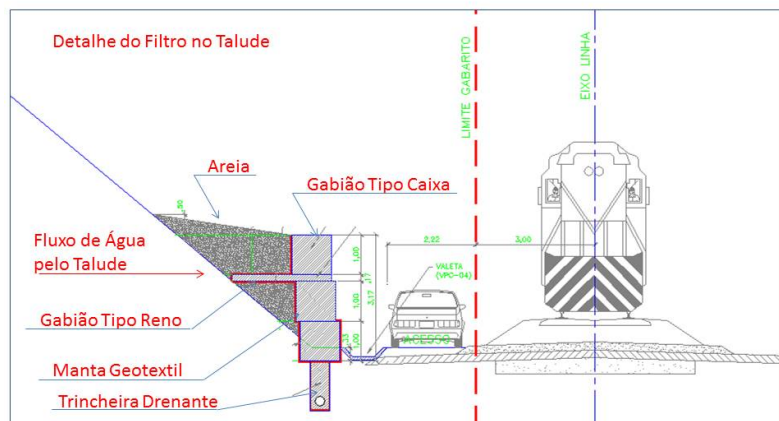
Figura 5. Projeto Executivo: Implantação de Filtros em Taludes

A estrutura composta por gabiões do tipo caixa foram implantadas para suporte e contenção do filtro de areia. Foram instaladas mantas de materiais geotêxtil no contato da areia com as caixas de gabiões, evitando a fuga de material arenoso pelas caixas de gabiões. Para o travamento da estrutura foram instalados gabiões do tipo Reno para reforço da estrutural. Para a condução das águas coletadas pelo filtro, foi implantado um dreno longitudinal do tipo trincheira.

Nota: A trincheira drenante instalada na base do filtro, não foi projetada e implantada com a finalidade de rebaixar o lençol freático, inexistente no local, terá apenas a função de condução das águas superficiais.

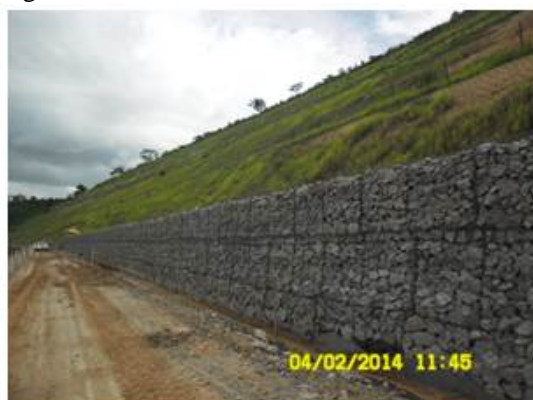
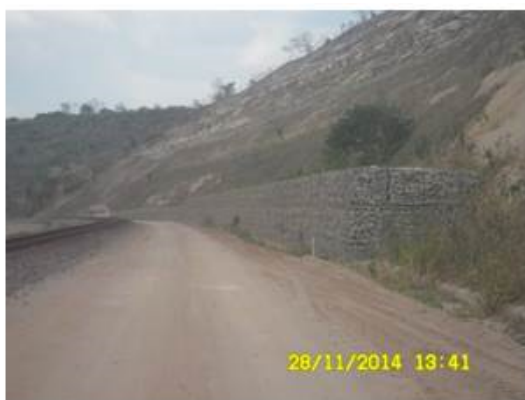
Os principais resultados alcançados foram: extinção do carreamento de partículas de finos do solo junto com o fluxo da água pela face do talude; eliminação o risco de ruptura do talude, que teria consequências desastrosas para a ferrovia. A obra possibilitou a implantação de um acesso para veículos, com a eliminação do solo saturado neste local.

Figura 6. Obra Concluída
