## **ANÁLISE DE FALHA POR FADIGA EM UM PUNÇÃO DE AÇO VC130**

Apresentado no  
Congresso Técnico Científico da Engenharia e da Agronomia – CONTECC' 2015  
15 a 18 de setembro de 2015 - Fortaleza-CE, Brasil

## **FAILURE ANALYSIS FOR FATIGUE IN A STEEL PUNCH VC130**

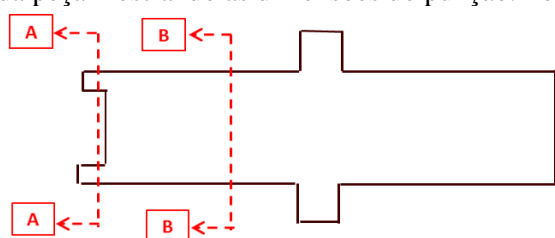
**Ensaio de dureza:** O ensaio de dureza Rockwell Normal, foi realizado em um durômetro (Marca Instron, modelo Wilson Rockwell série 2000) utilizado na escala C (HRC), seguindo a norma JIS Z 2245, com pré-carga de 10Kgf e carga final de 150Kgf com penetrador de diamante. A Figura 1 mostra as regiões “A” e “B” aonde foram realizadas as medições da dureza. Nas regiões “A” e “B” foram realizados cortes utilizando uma cortadora metalográfica marca Pantec modelo. Em seguida as amostras cortadas foram embutidas à quente utilizando uma resina fenólica e uma embutidora metalográfica da marca Pantec, modelo Pre500. Após o embutimento as amostras foram polidas com pasta diamantada de 1µ marca fortel e politriz da marca Pantec modelo Polipan. Após a obtenção de uma superfície plana e polida realizou-se as medidas de dureza na superfície e no centro das amostras.

A Tabela 4 mostra os valores da dureza na superfície e núcleos das regiões (A-A e B-B) vista na Figura 2. O resultado mostrou que a dureza nas superfícies foram maiores que as dos núcleos. Isto pode ter contribuindo para o desenvolvimento da falha pois nos cantos vivos poderiam ficar com concentrações de tensões após o tratamento térmico.

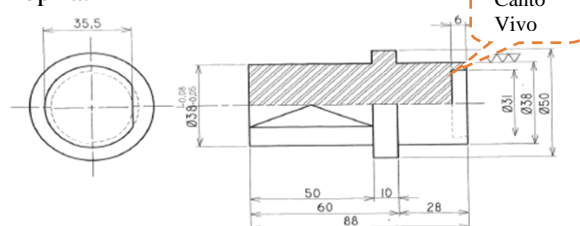
**Análise Geométrica:** Para esta análise utilizou-se um equipamento de medição (paquímetro digital, Mitutoyo). O desenho mostrando as cotas da peça foi realizado utilizando o software Autodesk AutoCAD 2015. A Figura 2 mostra o desenho técnico do punção com as suas dimensões. Pela Figura 2, observa-se o canto vivo do punção.

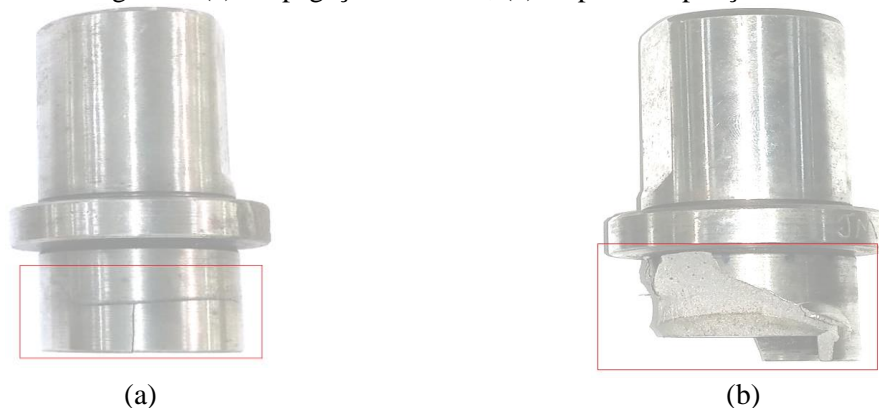
O punção tem apresentado sérios problemas, onde à trinca parcial ocorre antes mesmo de atingir sua vida útil. As Figuras 4a e 4b mostram o punção com a propagação da trinca e o punção falhado (ruptura) respectivamente. Durante o processo de prensagem observou-se que no estágio inicial a trinca está presente no punção de forma microscópica (Figura 4a), provavelmente, devido a concentração de tensão com origem do tratamento térmico ou de ausência de raios e chanfros em diferentes diâmetros da peça. No estágio seguinte (Figura 4a), ocorreu o crescimento e/ou propagação da trinca de fadiga em um plano perpendicular à força atuante de tração, devido aos esforços durante a prensagem da peça. E no estágio final da vida útil da peça ocorre rompimento brusco (Figura 4b). As características típicas desta falha mostram que foi provocada por fadiga (Collins, 2006).

Figura 4. (a) Propagação da trinca, (b) Ruptura do punção.

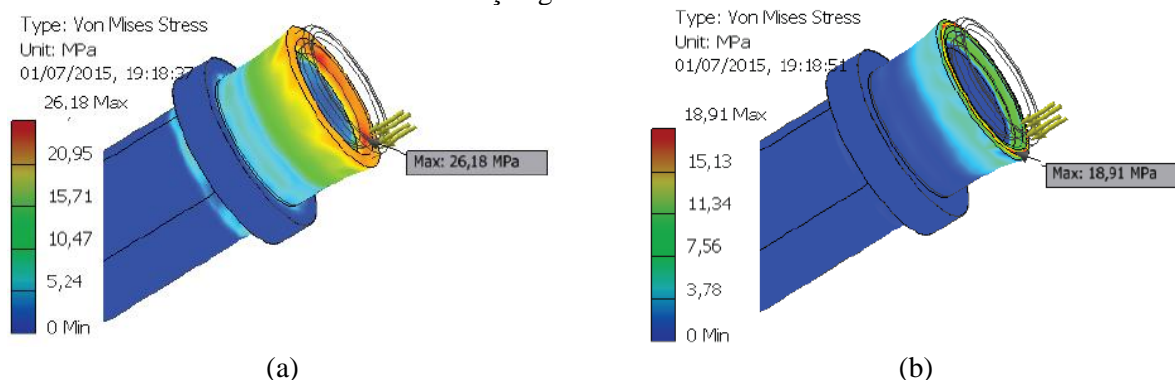
Utilizando um software analisador de tensões foi modificada a geometria do punção onde havia canto vivo foi acrescentado raio de 5mm. Pelas Figuras 5a e 5b observa-se as regiões do punção sem e com modificação geométrica do raio. Conforme Figura 5, aplica-se a uma magnitude de prensagem de 20MPa distribuída na face superior do punção e a região do punção com modificação (Figura 5b) apresentou um menor nível de tensão em relação a sem modificação (Figura 5a).

Figura 5. Análise da região crítica de tensão no punção. (a) Sem modificação geométrica (b) Com modificação geométrica: raio 5mm.

De acordo com as evidências da análise e seus resultados pode-se concluir que a falha de fadiga ocorreu no punção. As causas estão relacionadas com a negligência na elaboração do projeto em relação a ausência de raios aumentando nível de tensão na prensagem e em relação ao processo de fabricação no tratamento térmico resultando em baixa dureza, proveniente pela ausência de óleo adequado para têmpera e também do método de aquecimento e resfriamento, no tratamento, inadequado para este tipo de aço VC130.
