AVALIAÇÃO FUNCIONAL DO PAVIMENTO FLEXÍVEL: ESTUDO DE CASO - TRECHO DA RODOVIA RN-016

Congresso Técnico Científico da Engenharia e da Agronomia – CONTECC'2017

FUNCTIONAL EVALUATION OF FLEXIBLE PAVEMENT: CASE STUDY - RN- 016

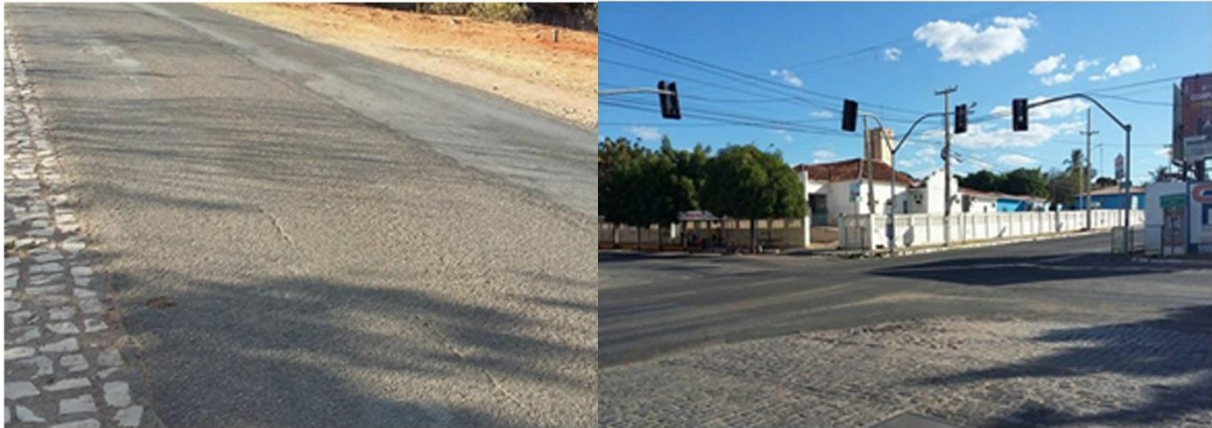
Na maior parte do trecho foi observado a precariedade e ausência de algumas sinalizações verticais e horizontais, como: inexistência de placas de regulamentação, que indiquem as condições, proibições, restrições ou obrigações no uso da via; ausência de linhas divisoras de fluxos; faixa de travessias de pedestres; marcação de área de conflito, pois um ponto do trecho é cortado por uma avenida com tráfego intenso de veículos. A Figura 1 mostra a falta destas sinalizações.

Figura 1. Ausência da sinalização vertical e horizontal.

Para reparo destes defeitos, o gestor estadual deve adotar uma política de conservação corretiva e rotineira, seguindo as recomendações normatizadas pelo DNIT (2006). Dessa forma será possível a revitalização adequada das sinalizações, através da troca e reparado dos elementos danificados; construções de obras complementares, como calçadas e meio-fio; reparo das patologias do pavimento asfáltico; que podem proporcionar uma maior segurança e conforto ao tráfego de veículos.

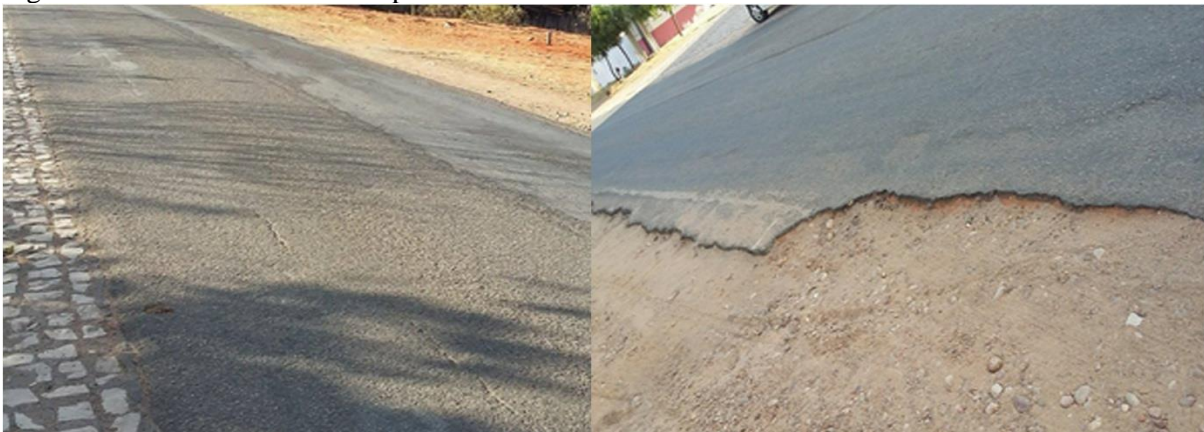
No trecho avaliado, não houve a construção das obras complementares: meio-fio e calçadas, dificultando o trânsito dos pedestres e a drenagem da região. A Figura 2 apresenta a ausência dessas obras.

Figura2. Ausência das obras complementares.

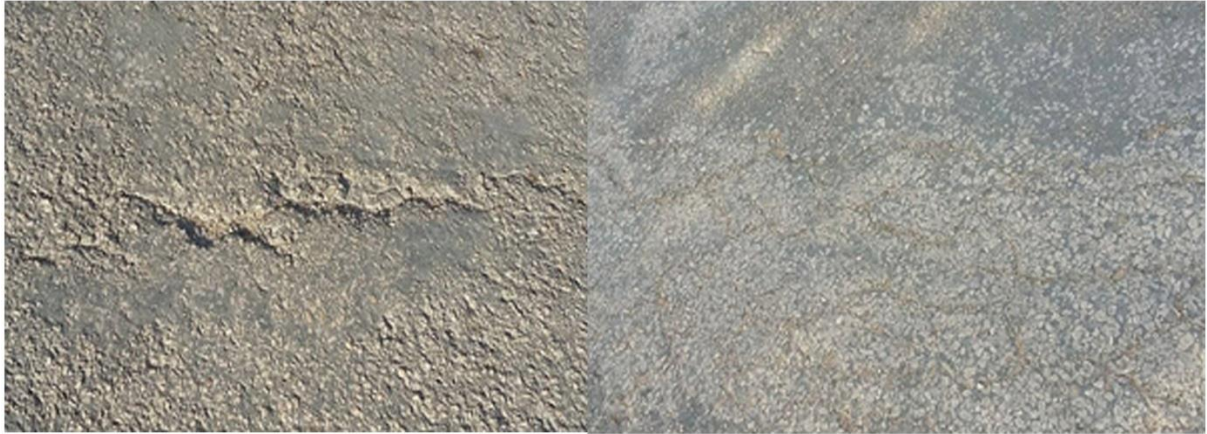
Em grande parte do trecho foi constatado o aparecimento de fendas, que podem ser classificadas como fissuras, pois são perceptíveis à vista de uma distância inferior a 1,50m. Esse tipo de patologia quando não tratada, favorece a penetração da água para as camadas inferiores do pavimento, provocando assim a desagregação das camadas, o que acarretará a surgimento de novas patologias. A Figura 3 apresenta as patologias.

Figura 3. Presença de fendas no pavimento.

De acordo com o DNIT (2006), para o reparo das fissuras é recomendado à vedação com material asfáltico, com o objetivo de impedir a penetração de água em camadas subjacentes; para o desgaste pode ser adotado um método corretivo, com a utilização de técnicas superficiais de conservação, que pode consistir na aplicação de um ou mais tipos de revestimentos combinados; para a correção adequada de panelas adota-se o procedimento denominado como remendo; na realização de remendos deve-se atentar para a compactação adequada do material utilizado no enchimento da panela, pois ao termino do processo é desejável uma superfície nivelada e suave.

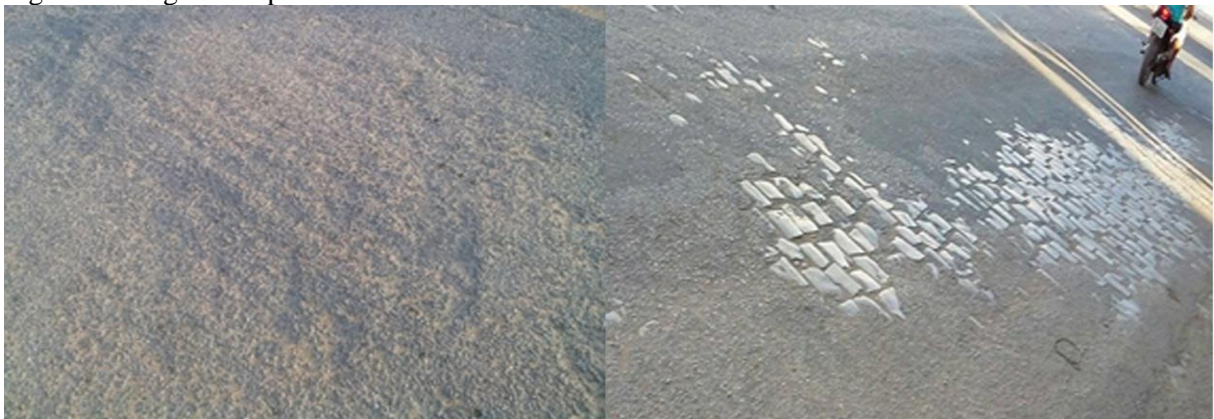
Em vários pontos do trecho foi observado o desgaste do pavimento, como a desagregação do material e aspereza da superfície. Apesar de não promover danos estruturais ao pavimento, acarreta o arrancamento progressivo do agregado presente no pavimento, contribuindo assim para o processo de evolução dos defeitos, dando origem a outras patologias. A Figura 4 apresenta o desgaste do pavimento.

Figura 4. Desgaste do pavimento.

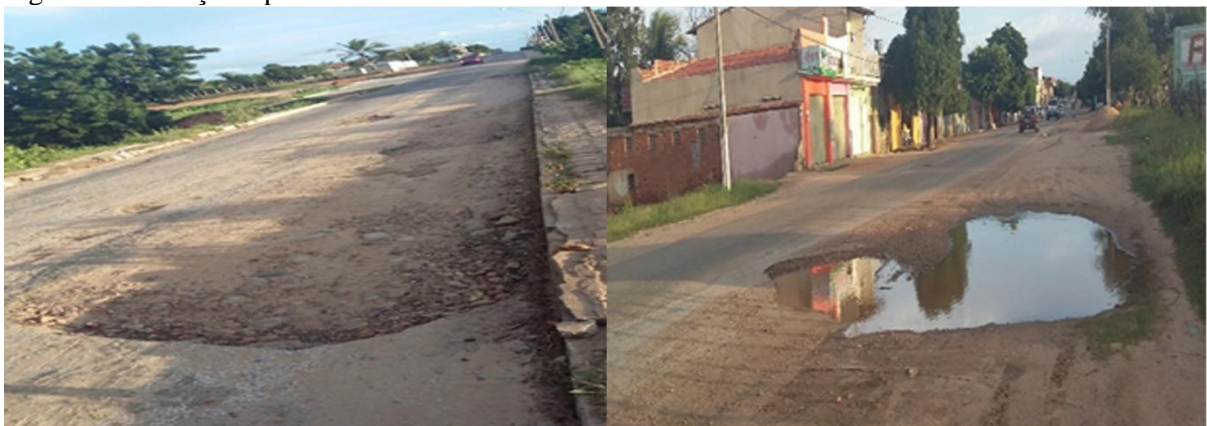
A panela foi o tipo de patologia mais presente no trecho. A presença dessa patologia reduz consideravelmente a qualidade do pavimento, que perde sua capacidade impermeabilizante em pequenas áreas, favorecendo assim a penetração da água pelas subcamadas do pavimento, provocando a desagregação dessas camadas. A figura 5 apresenta algumas regiões com a presença de panelas.

Figura 5. Presença de panelas no trecho.
