## **DIAGNÓSTICO DA REDE DE DRENAGEM URBANA DAS SEIS ZONAS INUNDADAS E ALAGADAS NA CIDADE DE MANAUS**

Apresentado no  
Congresso Técnico Científico da Engenharia e da Agronomia – CONTECC'2017  
8 a 11 de agosto de 2017 – Belém-PA, Brasil

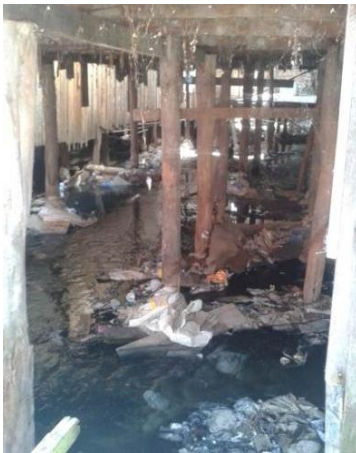
A zona Sul possui 7% de ruas alagadas, 63% inundadas e 4% recentes em relação ao total de ruas fornecidas pela GERESD. Na zona Sul foram visitadas sete ruas, sendo as duas primeiras classificadas, como alagadas, as próximas quatro, como inundadas e a última, recente. Nos três becos visitados, o igarapé passava logo abaixo, nota-se que 43% dessa quantidade de ruas visitadas, possuíam casas de palafitas, a "rua" era formada por tábuas, muitas danificadas pela ação do tempo. O lugar se encontrava habitado por muitos resíduos sólidos, principalmente embaixo das casas (Figura 1), observa-se também nos três becos, muitos urubus e até ratos, colaborando para a proliferação dos vetores de doença, além de fazer muitos anos, respectivamente que o Prosamim não se apresenta a essas áreas, segundo os moradores, apenas oferecem ajuda por dois meses com o aluguel e rancho em torno de 600 reais.

Figura 1. Parte debaixo de casa na Zona Sul .

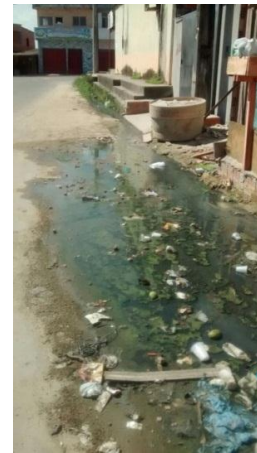
A zona Leste possui 36% de ruas alagadas, 13% inundadas e 29% recentes em relação ao total de ruas fornecidas pela GERESD. Na zona leste foram visitadas quatro ruas, sendo a primeira classificada, como alagada, a próxima, como inundada e as duas últimas recentes. Das ruas visitadas, 100% possuíam descartes de resíduos domésticos nas ruas, principalmente na rua Moto Honda e na Cupiúba (Figura 2). A moradora Jacira Reis, da comunidade da Sharp, relatou que há oito anos que a sua casa havia sido suspendida pela chuva, e que o Prosamim quase realizou algumas reuniões com alguns moradores da comunidade, mas que não surtia efeito, além de eles quererem apenas fornecer pagamento de aluguel para que os eles se mudem da área.

Figura 2. Rua Cupiúba situada na Zona Leste.

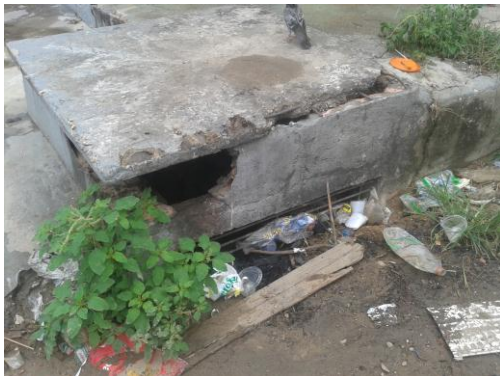
A zona Oeste possui 0% de ruas alagadas, 22% inundadas e 51% recentes em relação ao total de ruas fornecidas pela GERESD. Na zona oeste foram visitadas quatro ruas, sendo elas classificadas, como inundadas. No início da Rua Ambrósio, existe um sistema muito precário de microdrenagem (Figura 3), necessitando de manutenção urgente, como a limpeza e a troca desses dispositivos, assim

Figura 3. Boca de lobo da rua Ambrósio- Zona Oeste.

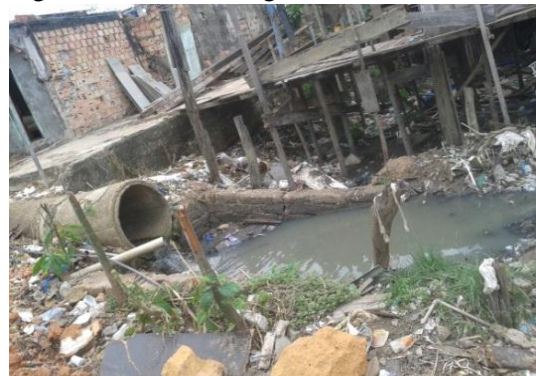
como também foi visto na 1º de maio. Indo em direção a macrodrenagem da rua Ambrósio (Figura 4), pode-se notar que desemboca diretamente no igarapé, bem próximo de uma casa, além de existir muitos rejeitos domésticos, a situação das casas, microdrenagem e macrodrenagem são bastante precárias.

Figura 4. Macrodrenagem da rua Ambrósio.
