MANIFESTAÇÕES PATOLÓGICAS EM EDIFICAÇÃO CENTENÁRIA: UM ESTUDO DE CASO

PATHOLOGICAL MANIFESTATIONS IN CENTENNIAL BUILDING: A CASE STUDY

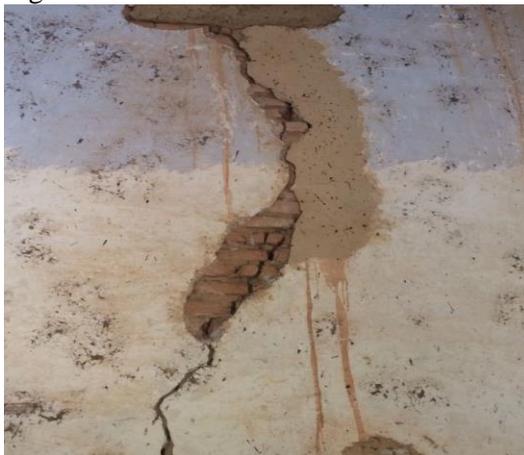
Figura 1: Trinca interna

A principal causa apontada para a ocorrência das trincas nas alvenarias do casarão é a falta de manutenção, afinal é visível que a estrutura necessita de reforços estruturais para continuar a exercer sua função de sustentação, tendo em vista sua idade avançada.

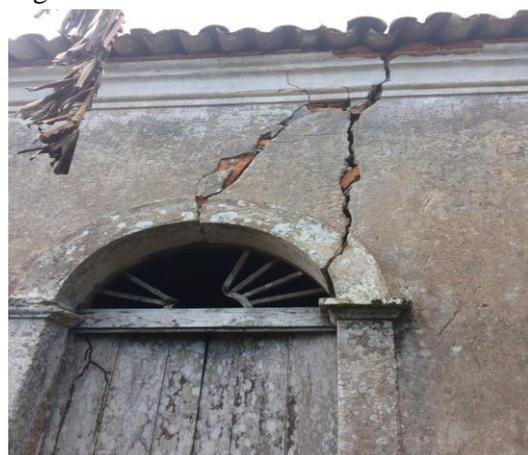
Figura 2: Trinca externa

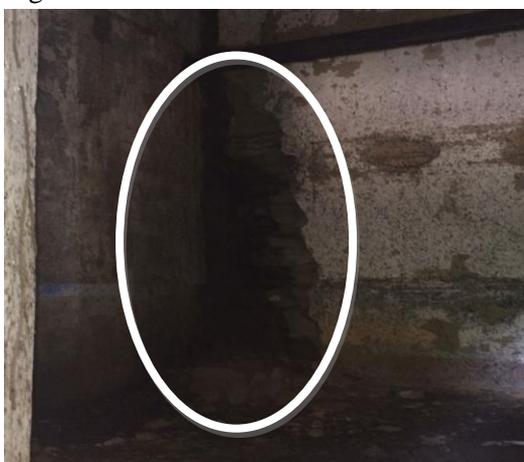
Foram encontradas trincas por toda a edificação, porém só serão destacadas as duas mais críticas, que estão ilustradas pelas figuras 1 e 2. O principal sinal do estado de degradação e da incapacidade que a estrutura vem apresentando de se sustentar é um trecho em que uma parte da parede desabou, como está ilustrado na figura 3.

Figura 3: Desabamento interno na alvenaria

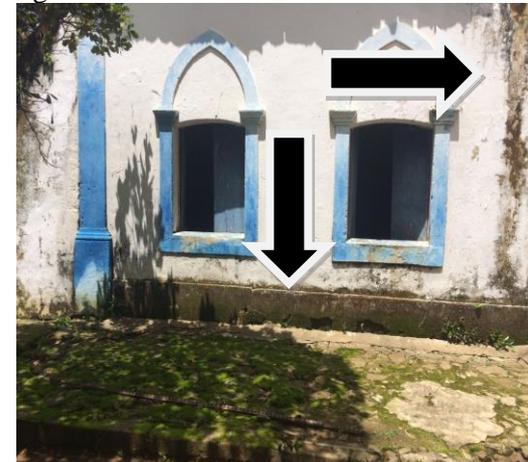
Figura 4: Eflorescência na fachada

O índice de pluviosidade média normal da cidade no ano de 2016 foi de 1.026,9 mm(FUNCEME,2016), o qual justifica as patologias geradas pela umidade. A falta de proteção da estrutura contra esse agente agressor aumenta a vulnerabilidade desta para esse tipo de manifestação.

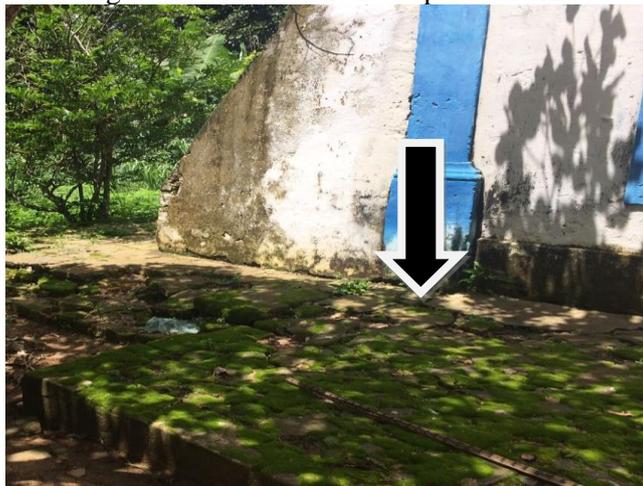
Figura 5: camada de lodo na parte externa

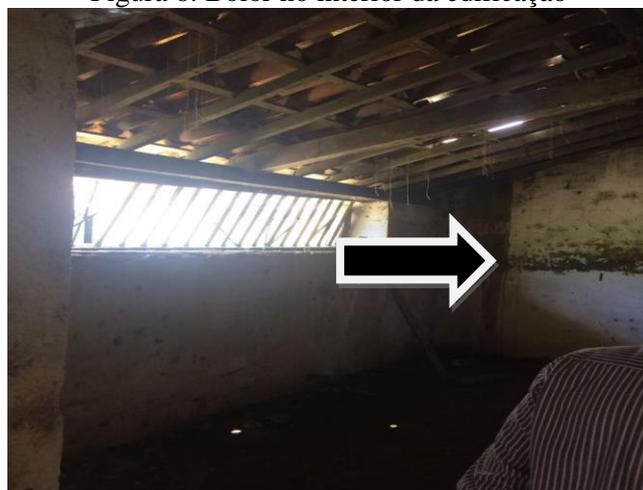
Figura 6: Bolor no interior da edificação

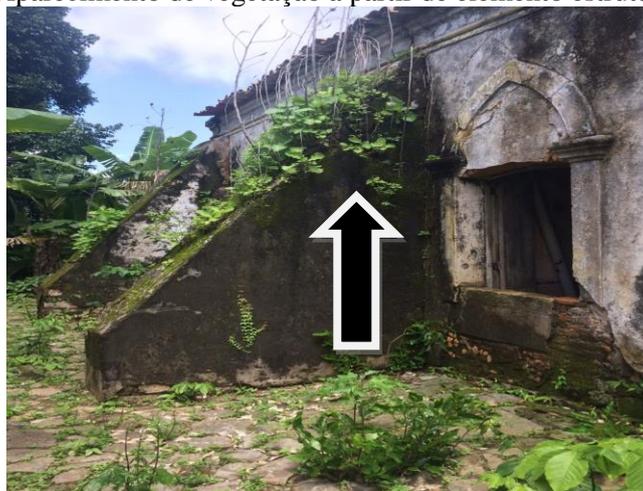
Figura 7: Aparecimento de vegetação a partir de elemento estrutural externo
