UTILIZAÇÃO DO VANT NA INSPEÇÃO DE MANIFESTAÇÕES PATOLÓGICAS EM FACHADAS DE EDIFICAÇÕES

Apresentado no
Congresso Técnico Científico da Engenharia e da Agronomia – CONTECC'2018
21 a 24 de agosto de 2018 – Maceió-AL, Brasil

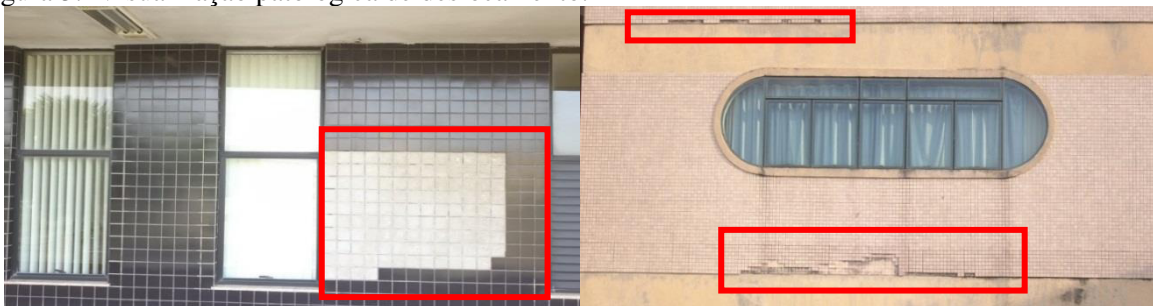
A) Descolamentos: Caracterizado pela perda de aderência das placas cerâmicas da argamassa colante, quando as tensões surgidas no revestimento cerâmico ultrapassam a capacidade de aderência das ligações no entre a placa cerâmica e argamassa colante.

Figura 3. Visualização patológica de deslocamento.

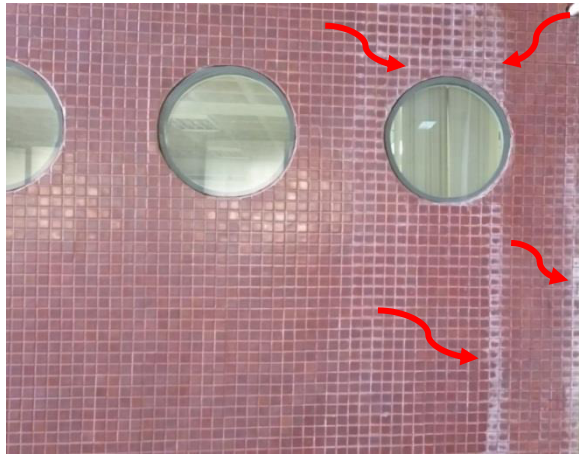
B) Eflorescências: Essa patologia tem como características o aparecimento de formações salinas sobre algumas superfícies, podendo ter uma propriedade pulverulento ou ter forma de cascas duras e insolúveis em águas. A patologia resulta na dissolução dos sais presentes na argamassa, ou nas partes cerâmicas ou provindo de contaminações externas e seu decorrente transporte pela água por meio dos materiais porosos. Se, durante esse transporte, a concentração dos sais na solução aumentar, eles poderão entrar em desenvolvimento de cristalização e dar origem à patologia.

Figura 4. Visualização patológica de eflorescência.

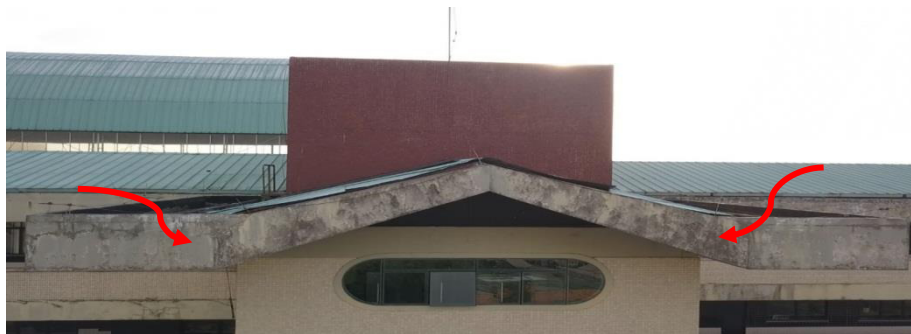
C) Manchas e bolor: O desenvolvimento de fungos em revestimentos internos ou de fachadas causa alteração estética de tetos e paredes, formando manchas escuras indesejáveis em tonalidades preta, marrom e verde, ou por acaso, manchas claras esbranquiçadas ou amareladas. Geralmente são provocados por infiltrações de água e constantemente estão relacionados aos deslocamentos e desagregação dos revestimentos.

Figura 5. Visualização patológica de manchas e bolor

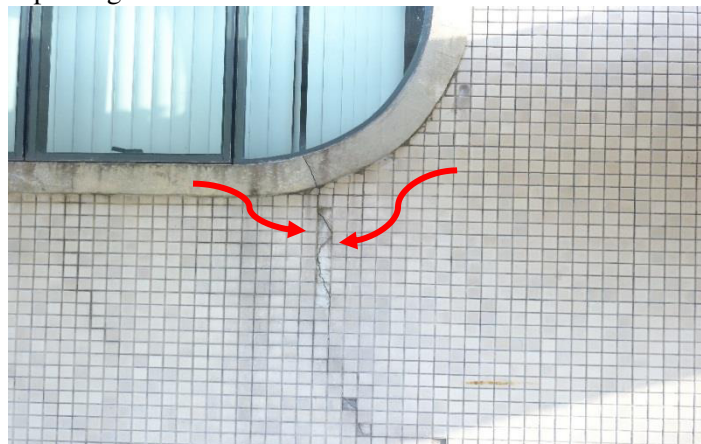
D) Trincas e fissuras: Estas patologias aparecem por causa da perda de integridade da superfície da placa cerâmica, que pode ficar limitada a um defeito estético (no caso de gretamento), ou pode evoluir para um destacamento. As trincas são rupturas no corpo da placa cerâmica provocadas por esforços, que causam a separação das placas em partes, com aberturas superiores a 1 mm. As fissuras são rompimentos nas placas cerâmicas, com aberturas inferiores a 1 mm e que não causam a ruptura total das placas. Variações de temperatura também podem provocar o aparecimento de fissuras nos revestimentos, devidas as movimentações diferenciais que ocorrem entre esses e as bases.

Figura 6. Visualização patológica de trincas.

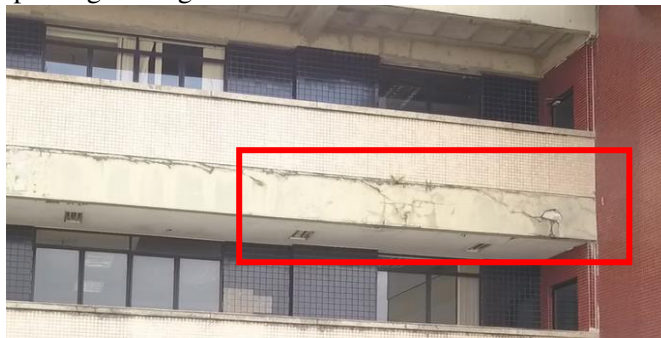
E) Gretamento: Essa patologia é constituída por uma série de aberturas inferiores a 1 mm e que ocorrem na superfície esmaltada das placas, ocasionando a ela uma forma de teia de aranha. A responsabilidade do gretamento pode ser a expansão por umidade, quando produz o aumento nas dimensões de sua base, forçando a dilatação do esmalte. Sem absorver a alteração de tamanho da placa cerâmica provocada pela expansão por umidade, a camada esmaltada sofre tensões progressivas de tração, dando origem as fissuras capilares que são características do gretamento.

Figura 7. Visualização patológica de gretamento.
