ANÁLISE DE MANIFESTAÇÕES PATOLÓGICAS EM FACHADAS DE EDIFÍCIOS RESIDENCIAIS DA AVENIDA BOA VIAGEM, EM RECIFE-PE

MILENA ADDNA MARINHO LOPES^{1*}; BÁRBARA ANTUNES FONSÊCA²; DANIELY CAVALCANTI MULITERNO DAS NEVES³; PEDRO JORGE GOMES DE FREITAS⁴; DIONE LUIZA DA SILVA⁵

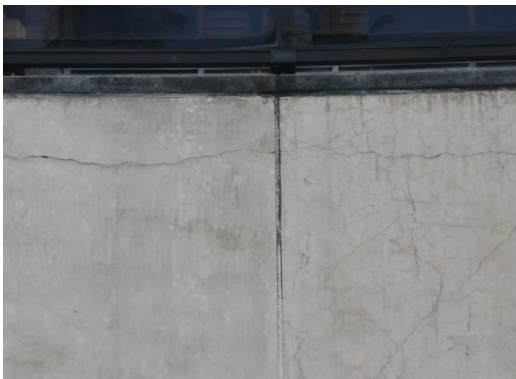
Fonte: Autores (2016)

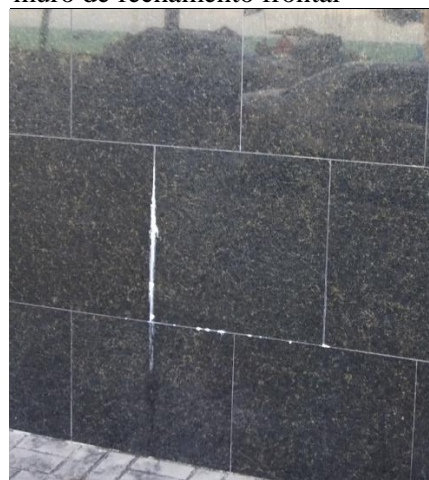
Fonte: Autores (2016)

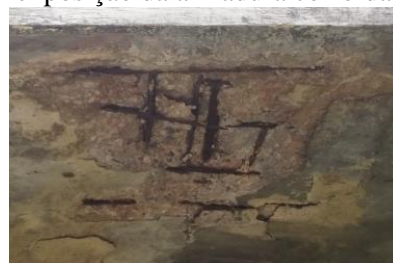
Fonte: Autores (2016)
