## **AVALIAÇÃO DAS MANIFESTAÇÕES PATOLÓGICAS DE UMA EDIFICAÇÃO EDUCACIONAL PÚBLICA EM MACEIÓ - AL**

Apresentado no  
Congresso Técnico Científico da Engenharia e da Agronomia – CONTECC'2018  
21 a 24 de agosto de 2018 – Maceió-AL, Brasil

### **EVALUATION OF THE PATHOLOGICAL MANIFESTATIONS OF A PUBLIC EDUCATIONAL BUILDING IN MACEIÓ – AL**

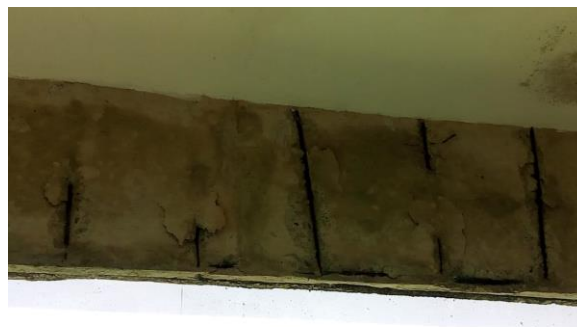
**Manifestação patológica:** Corrosão de Armaduras

- Manifestação em diversas vigas em balanço da edificação;
- Elemento vulnerável e segurança comprometida.

- Espessura do Cobrimento das armaduras (menos de 1 cm) incompatível com a norma (2,5 cm);

- Realização de ensaios para verificar o comprometimento das armaduras.
- Efetuar a recomposição do concreto e o aço comprometidos.

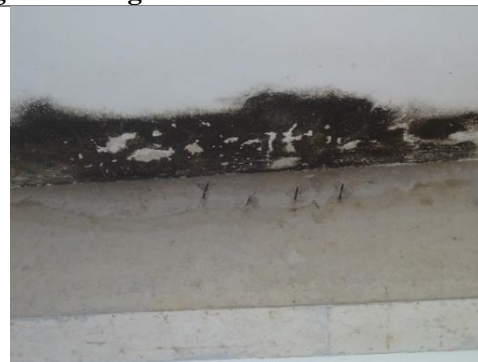
**Manifestação patológica:** Bolor

- Manifestação de manchas em vários pontos das lajes de cobertura.

- Infiltração de água pela cobertura;
- Falhas na impermeabilização;
- Empoçamento de água na laje.

- Drenagem das águas pluviais;
- Impermeabilização.

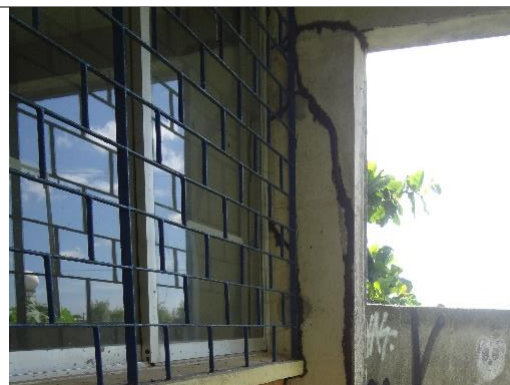
**Manifestação patológica:** Agentes Biológicos

- Infestações de cupins em elementos estruturais: vigas e pilares;
- Danos às esquadrias de madeiras.

- Presença de vegetação ao redor da edificação.

- Dedetização dos ambientes;
- Lavagem das superfícies.

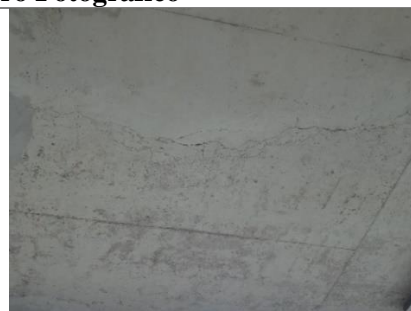
**Manifestação patológica:** Fissuras

- Manifestação de fissuras em lajes e pilares.

- Sobrecargas não previstas no projeto;

- Preenchimento das fissuras com resinas poliméricas.
