## **DESEMPENHO HIDRODINÂMICO DAS TUBULAÇÕES DE AÇO GALVANIZADO QUE SOFRERAM TUBERCULIZAÇÃO**

Apresentado no  
Congresso Técnico Científico da Engenharia e da Agronomia – CONTECC'2018  
21 a 24 de agosto de 2018–Maceió-AL, Brasil

### **HYDRODYNAMIC PERFORMANCE OF GALVANIZED STEEL PIPES THAT HAD SUFFERED TUBERCULIZATION**

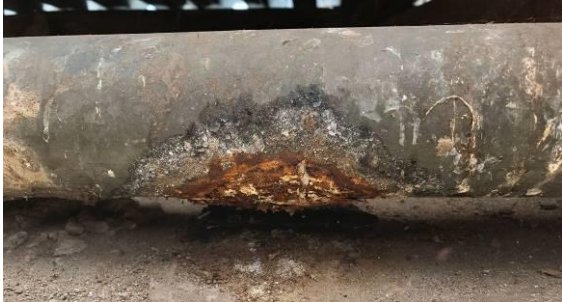
Na inspeção, as principais patologias foram localizadas na cobertura e casa de máquinas do elevador, onde um trecho da tubulação foi rompido devido à corrosão, sendo realizada uma substituição do trecho para uma tubulação de PVC. Uma parte da rede de distribuição de água que encontrava apoiada na laje do salão de festas também foi substituída por tubulação de PVC devido a vazamentos. As Figuras 1 a 4 apresentam as condições dos trechos onde foram realizadas as intervenções.

Figura 1 - Corrosão externa no barrilete

Nota-se, por meio das Figuras 1 a 4, que a corrosão agiu prioritariamente na parte interna da tubulação de diâmetro 1.1/2”. Já a sua parte externa, apresenta corrosão pontuais em um estado avançado. Nota-se que a corrosão externa e interna agindo em conjunto propiciou uma redução significativa da espessura da tubulação, sendo futuramente uma provável fronteira de rompimento, propiciando vazamentos. Nas Figuras 5 a 8 percebe-se a tuberculização da parte interna da tubulação de 1”, na qual pode-se notar a redução considerável do diâmetro interno disponível.

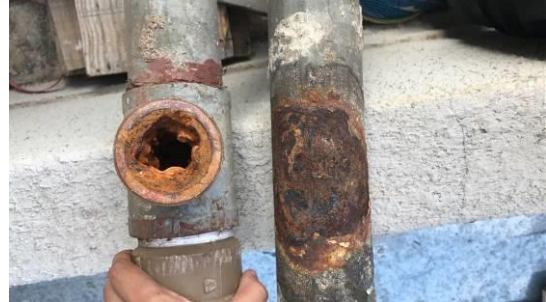
Figura 2 - Tubulações corroídas

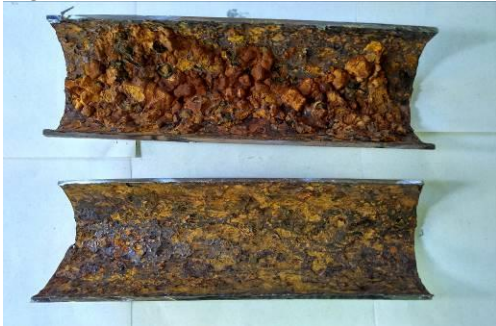
Figura 3 – Corrosão interna da tubulação de 1.1/2”.

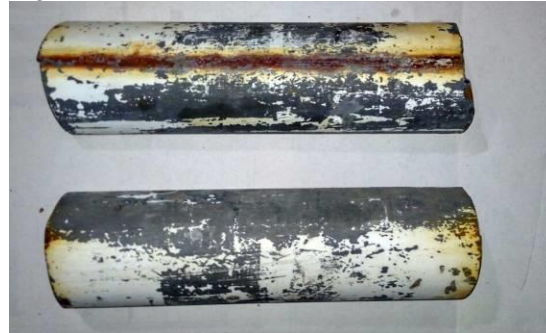
Figura.4 – Exterior da tubulação de 1.1/2”.

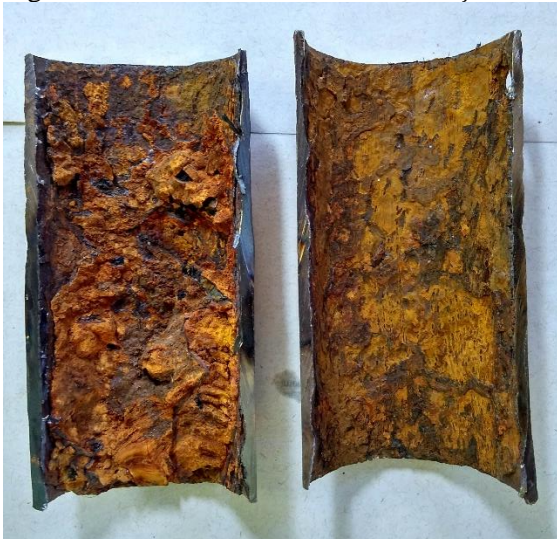
Figura 51 – Corrosão interna na tubulação de 3/4”

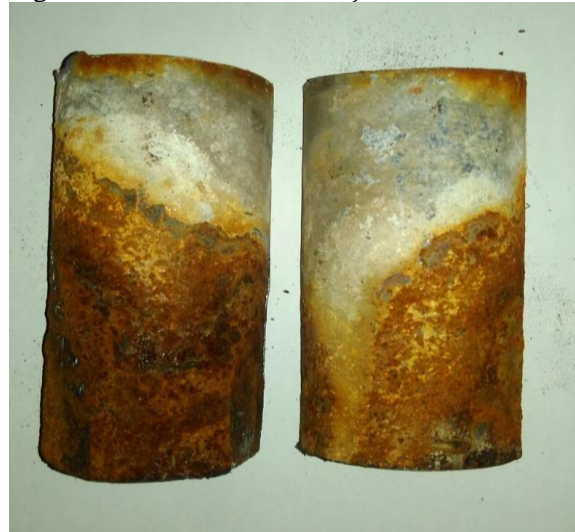
Figura 6 – Exterior da tubulação de 3/4”

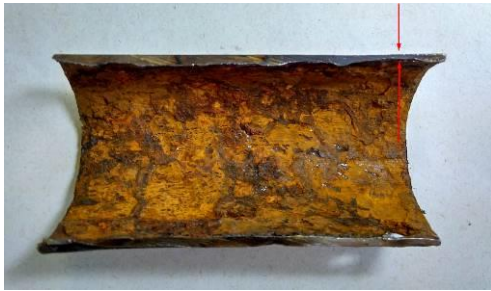
Figura 72 - Variação da espessura da parede devido à corrosão.

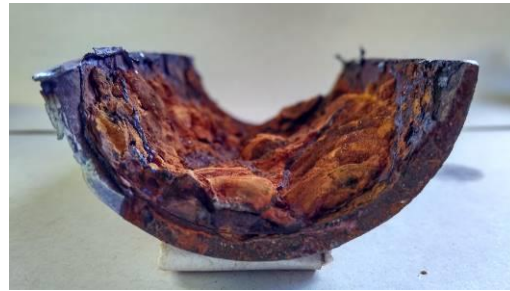
Figura 8 - Tuberculização da tubulação de 1”

As principais patologias encontradas foram de corrosão por tuberculização, implicando na redução do diâmetro interno disponível, e, portanto, aumento da perda de carga e redução da pressão disponível no sistema.

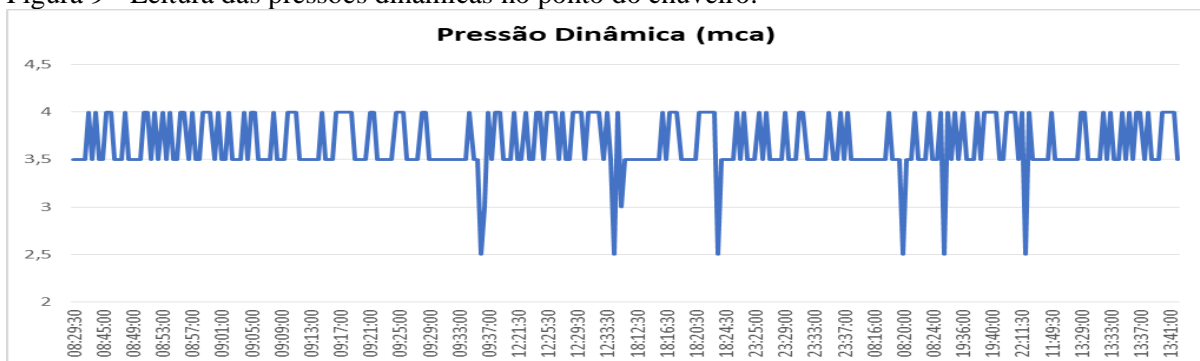
Figura 9 - Leitura das pressões dinâmicas no ponto do chuveiro.

Observa-se que a pressão dinâmica disponível variava de 3,5 a 4,0 mca, quando somente o equipamento sanitário, chuveiro, era utilizado. Quando foi acionada a descarga da bacia sanitária, a pressão disponível no chuveiro reduzia para 2,5 mca. Conforme a norma brasileira NBR 5626 (ABNT, 1998), esta vazão e pressão no chuveiro são suficientes. Garantir a pressão e vazão mínima exigida em

Desta forma, comparando os dados lidos e armazenados pelo datalogger com os estimados teoricamente, observa-se uma redução de pressão de 3,38 a 3,88 mca. Tal redução demonstra o acréscimo da perda de carga, ocasionado pelos efeitos da corrosão nas tubulações de aço galvanizado ao longo do tempo. Esta redução da carga de pressão poderia ter impacto elevado caso o dimensionamento do ponto mais desfavorável desta edificação estivesse sido dimensionado para a pressão mínima determinada pela NBR 5626 (ABNT, 1998).
