## **ANÁLISE DOS IMPACTOS DA AGRESSIVIDADE MARINHA DA ENSEADA DE VITÓRIA EM ESTRUTURAS DE CONCRETO**

Apresentado no  
Congresso Técnico Científico da Engenharia e da Agronomia – CONTECC  
Palmas/TO – Brasil  
17 a 19 de setembro de 2019

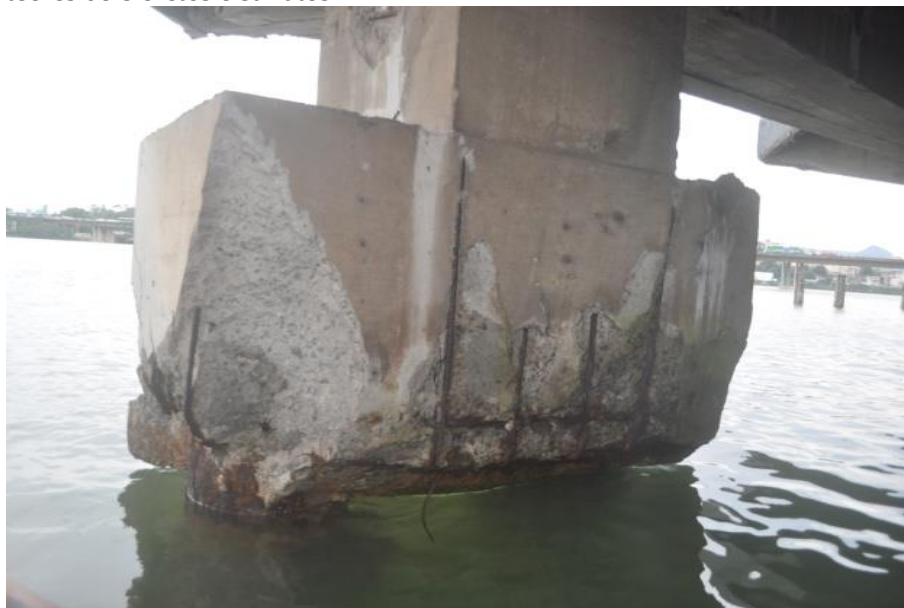
Comparando os valores de teores de Cloretos e Sulfatos, tomando como referência a NBR 12655 (2015), se identifica que os altos índices de cloretos e sulfatos associados à acidez da baía, configuram-se nos fatores de causa das manifestações patológicas, como a degradação do concreto, o estágio avançado de corrosão e expansão do aço, com o consequente deslocamento do cobrimento do concreto (Figura 1).

Figura 1. Evidência da expansão da armadura na faixa de variação da maré, devido às sucessivas e frequentes imersões temporárias do concreto estrutural em água com altos teores de cloretos e sulfatos

A corrosão ocorre após a perda da camada passivadora, e essa perda, neste estudo de caso é causada pela presença do íon cloreto ( $\text{Cl}^-$ ) em quantidade suficiente para romper a película protetora. Os cloretos presentes tanto na atmosfera quanto na água da baía formam um ambiente agressivo ao concreto, que ao se depositarem na superfície penetram pela estrutura até que atinjam o aço da armadura. A corrosão da armadura ocorre quando a quantidade de cloretos presentes no meio atinge o valor crítico na porção de concreto, e conforme adotado em Norma técnica, o valor encontrado em ensaio superou em 600% o valor crítico o que comprova que a estrutura submetida a um ambiente de tamanha agressividade, justifica o avançado estado de corrosão e consequente perda da vida útil. Apesar de haver discussões técnicas sobre o valor crítico de cloretos na porção de concreto, alguns estudiosos usam o teor de 0,4%, e mesmo com um padrão de 0,4% o índice encontrado ultrapassaria em 225% o valor crítico (NEVILLE, 1997; GONZÁLES *et al.*, 1996).
