ANÁLISE DA INTERFERÊNCIA NA CIRCULAÇÃO DE PEDESTRES NO POVOADO CALUMBI –MUNICÍPIO DE ESTÂNCIA- SERGIPE, COM A DUPLICAÇÃO DA BR 101

Apresentado no
Congresso Técnico Científico da Engenharia e da Agronomia – CONTECC 2018
22 a 24 de agosto de 2018 – Maceió/AL - Brasil

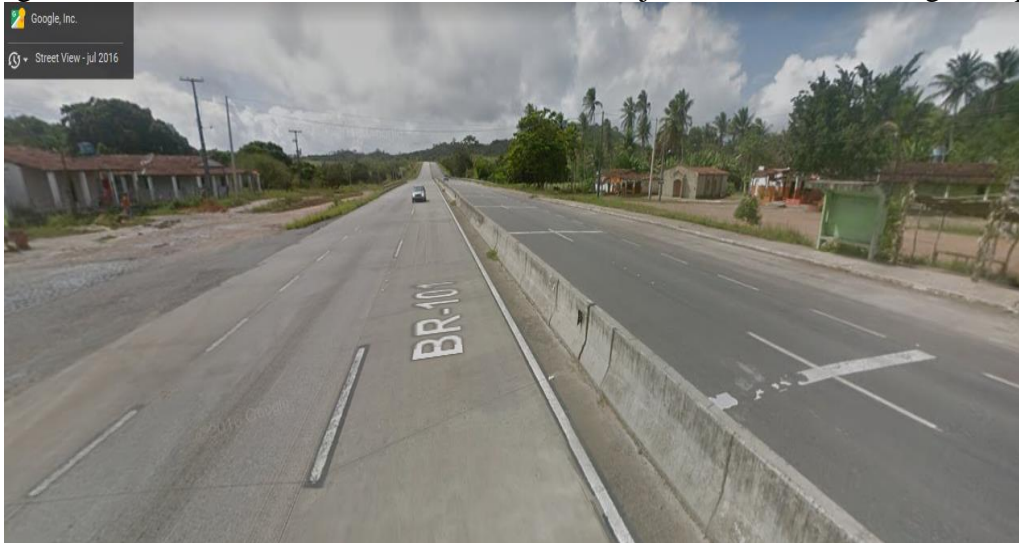
Figura 1. Ponto ônibus sentido via Estância- Aracaju. Julho de 2016 Google Maps

Foi constatado, que os locais destinados no projeto da via, para as paradas dos coletivos, não possuem passagem através do dispositivo de proteção veicular nem faixa de pedestres (figura 1). Logo, foi percebido que a travessia rotineira em prol dos pontos de ônibus não é realizada da maneira segura como se espera, apesar do Manual de Projetos Geométricos para Travessias Urbanas do DNIT, no item 4.4.7 expressar a importância de tal para manter em segurança o elo mais frágil.

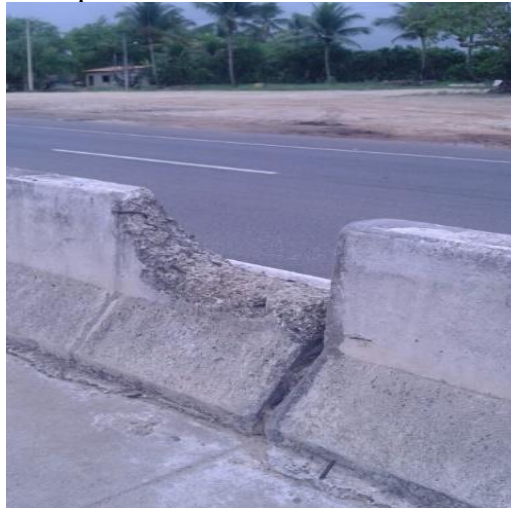
Figura 2: Abertura no dispositivo central. Julho de 2017 Arquivo pessoal.

A faixa de pedestres encontra-se a aproximadamente 21 metros de distância das paradas sentido Aracaju- Estância e Estância-Aracaju. A parada rodoviária em ambos os sentidos é feita a cerca de 40 metros de distância, em frente a um posto de gasolina e alguns estabelecimentos comerciais. Resultado desse desarranjo foi uma abertura forçada pelos moradores no dispositivo central (figura 2).
