DESASTRES COM SILOS VERTICAIS NO BRASIL. UMA BREVE COLETÂNEA DE ACONTECIMENTOS E SUAS CAUSAS

Apresentado no
Congresso Técnico Científico da Engenharia e da Agronomia – CONTECC'2018
21 a 24 de agosto de 2018 – Maceió-AL, Brasil

DISASTERS WITH VERTICAL SILOS IN BRAZIL. A BRIEF COLLECTION OF EVENTS AND THEIR CAUSES

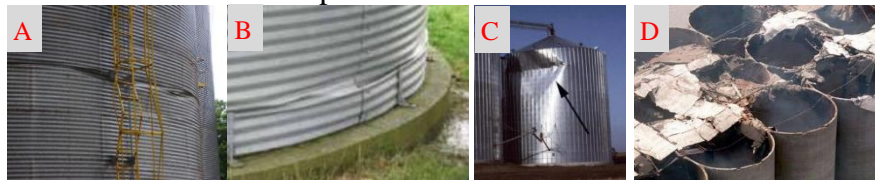
Como causa inicial, apresentam-se os problemas funcionais que são devidos diretamente ao tipo de fluxo ocorrido no interior do silo. Como exemplo, citam-se a formação de arcos coesivos e efeito tubo cuja ruptura repentina causam enormes sobrecargas na estrutura (Figura 1A). Outra falha, agora estrutural é o aparecimento de pressões não previstas em projeto (Figura 1B). As falhas de projeto e/ou execução estão entre as mais comuns causas de acidentes com silos assim com as pressões exercidas por rajadas de vento (Figura 1C). As explosões também se apresentam como umas das diversas causas mais presentes nos acidentes com estas estruturas (Figura 1D).

Figura 1. Algumas causas de acidentes em silos

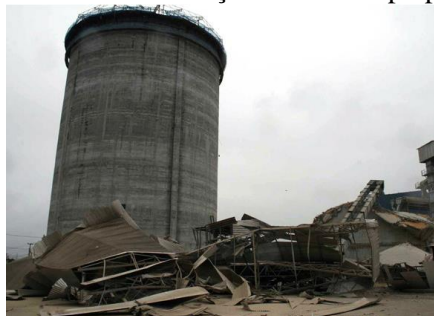
Em 05 de novembro de 2007 um silo de concreto com 15 mil toneladas de milho e 42 m de altura, situado próximo ao porto de Paranaguá (PR), desabou sem vítimas fatais. As causas desse acidente foram fissuras oriundas das ações do produto armazenado. Com isto, muito provavelmente a estrutura metálica interna do concreto sofreu oxidação com o tempo por ação da água infiltrada.

Figura 2. Silo em Paranaguá – PR. Fonte Portal G1, 2007.

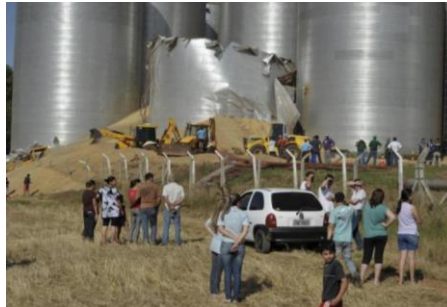
Em 25 de novembro de 2011 um silo de armazenamento de grãos se rompeu em Júlio de Castilhos – RS soterrando dois trabalhadores. No silo havia cerca de 2 mil toneladas de soja no momento do acidente (Figura 3).

Figura 3. Destroços do silo que se rompeu em RS. Fonte Portal UOL, 2011.

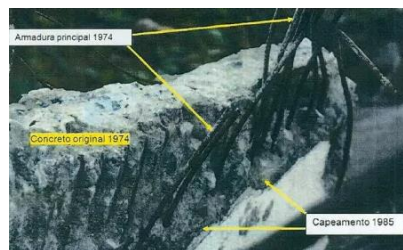
Em 07 de abril de 2014 um silo de concreto armado com cerca de 7785 toneladas de trigo desabou na cidade de Maceió – AL sem vítimas fatais. Segundo a empresa contratada para elaboração de laudo técnico, a estrutura principal de sustentação era de 1974 e não havia sido reforçada apropriadamente mesmo com o aumento da capacidade de armazenagem do silo nos últimos anos (Figura 4).

Figura 4. Reforço do capeamento de concreto sem reforço na armadura metálica. Fonte Portal G1, 2014.

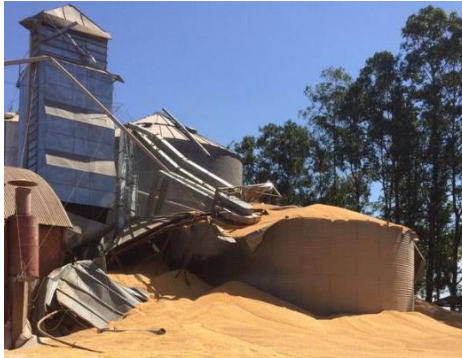
No dia 18 de julho de 2016 um silo metálico com capacidade para armazenar 40 mil sacas de milho em Campo Verde – MT se rompeu após o produtor ouvir repetidas vezes estalos na estrutura com posterior ruptura dos parafusos de ligação das chapas que formavam a parede do silo. Neste caso, houve apenas prejuízos materiais, uma vez que imediatamente todos os funcionários foram retirados do local (Figura 4).

Figura 4. Silo rompido em Mato Grosso. Fonte Canal Rural, 2016.
