UTILIZAÇÃO DE APR PARA AVALIAR A SEGURANÇA DOS TRABALHADORES QUE UTILIZAM ANDAIMES SUSPENSOS MECÂNICOS

Congresso Técnico Científico da Engenharia e da Agronomia – CONTECC'2018

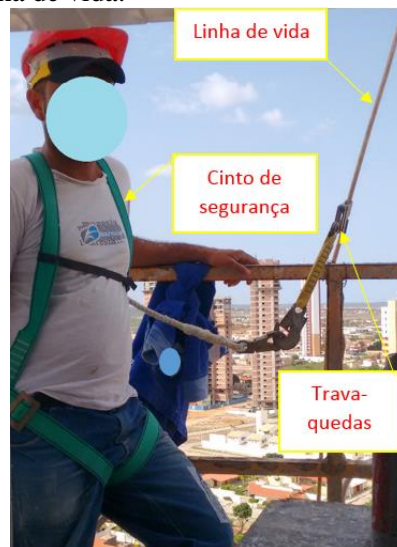
O fornecimento de EPIs danificados e malconservados pelos empregadores, além de negligenciar as questões de segurança, obstrui os direitos trabalhistas do funcionário que exerce atividade nos ASMs. Foi possível verificar que todas as empresas forneciam EPIs aos trabalhadores de andaimes suspensos em perfeitas condições de uso, garantido segurança ao operário, como pode-se observar na Figura 1.

Figura 1. Trabalhador da empresa 2 utilizando cinto de segurança em bom estado de conservação conectado pelo trava-quadras à linha de vida.

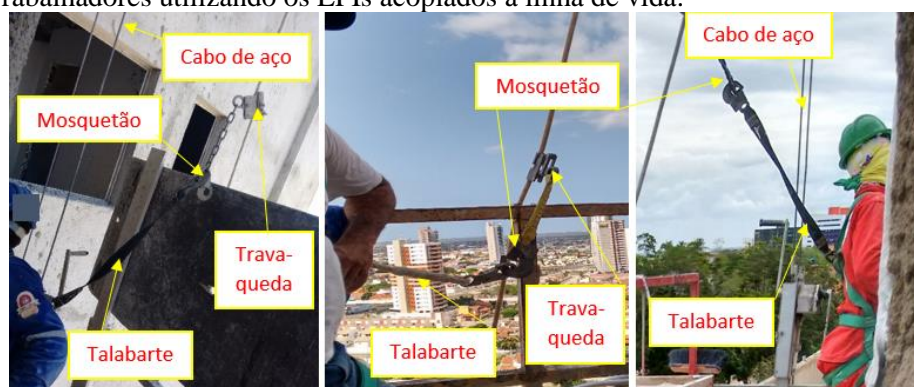
A linha de vida é utilizada para suspender o trabalhador em caso de queda do andaime suspenso ou na queda desse funcionário, devendo o operário permanecer conectado a ela durante toda a atividade em altura. Observou-se que em 100% das empresas os trabalhadores estavam conectados ao sistema de linha de vida durante a jornada de trabalho, como pode-se perceber na Figura 2.

Figura 2. Trabalhadores utilizando os EPIs acoplados à linha de vida.

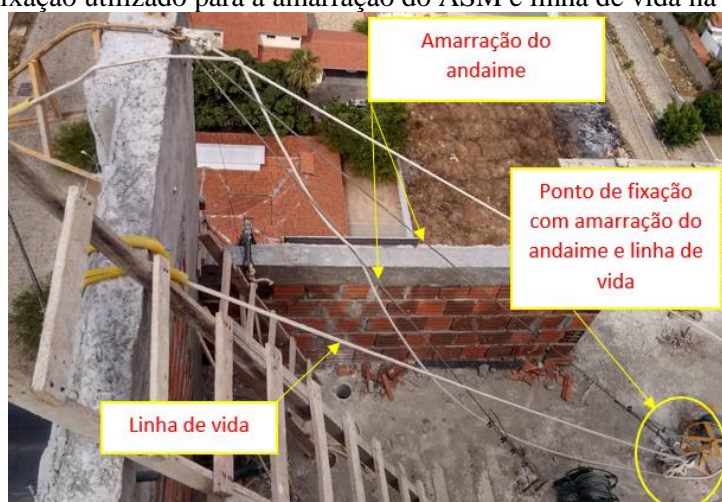
Contra o risco de queda de trabalhadores dos ASMs se faz necessário que os andaimes permaneçam conectados à linha de vida instalada em estrutura independente ao ponto de fixação do andaime durante toda a atividade no ASM. Apenas a empresa 2, correspondente a 33,3%, estava em conformidade com o item. As não conformidades se encontravam em todos os andaimes da empresa 3 e em um andaime da empresa 1, como pode-se observar na Figura 3.

Figura 3. Ponto de fixação utilizado para a amarração do ASM e linha de vida na empresa 1.
