VERIFICAÇÃO DE ADEQUAÇÃO DOS ANDAIMES SUSPENSOS DE UM CANTEIRO DE OBRAS COM BASE NA NR-18

Apresentado no
Congresso Técnico Científico da Engenharia e da Agronomia – CONTECC'2018
21 a 24 de agosto de 2018 – Maceió-AL, Brasil

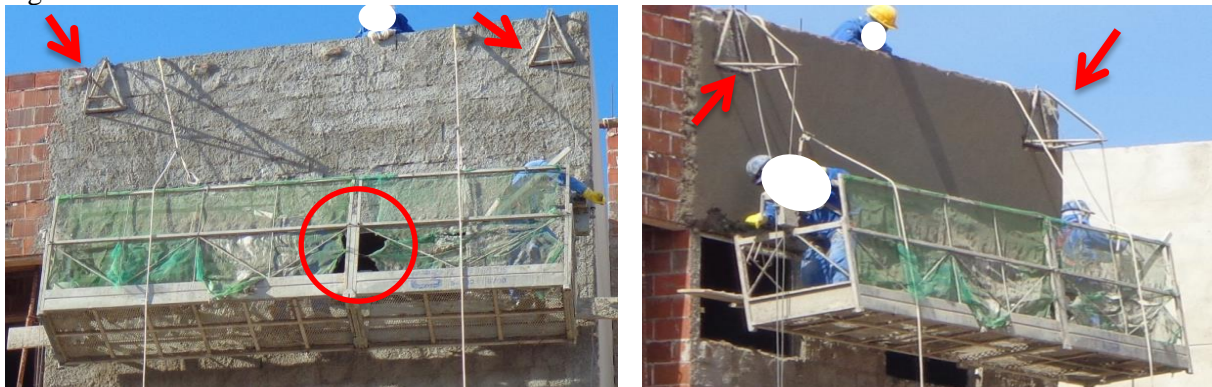
Figura 1. Jaú utilizado na obra analisada.

Outro questionamento foi sobre a existência de placas de identificação para esse tipo de andaime e se a mesma era colocada em local visível, constando a carga máxima de trabalho permitida, sendo observado que não havia, como ilustrado na Figura 1, a qual também possibilita visualizar que as telas que protegem o guarda-corpo dos andaimes não estão em perfeito estado.

Com isso, podem ser propostas algumas melhorias à empresa, como: relembrar aos trabalhadores os riscos existentes nas atividades em altura durante cada DSS, deixando-os mais conscientes das consequências que podem ser geradas diante de atitudes incorretas; investir mais em equipamentos e procedimentos que gerem segurança no ambiente de trabalho de forma geral, como cintos, luvas, botas e capacetes; substituir todas as redes e telas de proteção que apresentarem rasgos; aplicar mais investimentos na sinalização da obra e dos andaimes; e contratar profissionais habilitados para o desenvolvimento de todas as atividades, principalmente para as que envolvem os andaimes.

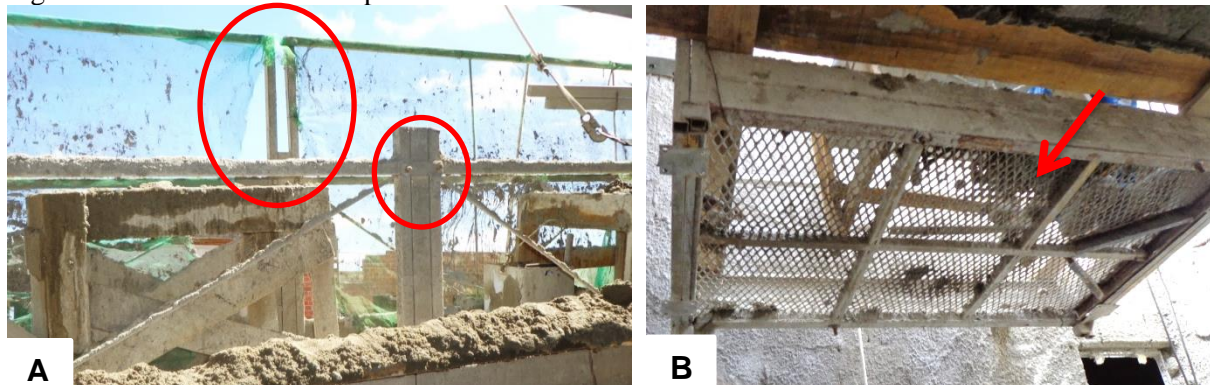
Já sobre os itens conformes, foram encontrados três (27,30%): os projetos dos jaús são solicitados ao fabricante e a empresa os recebe junto às suas ART's, após um ano contrata-se um engenheiro mecânico para analisar as estruturas; as superfícies de trabalho dos andaimes possuem travamento que não permite seu deslocamento ou desencaixe (Figura 2A) e os pisos têm forração completa, são antiderrapantes, nivelados e fixados de modo seguro e resistente (Figura 2B) em 100% dos andaimes. Os resultados obtidos por Araújo (2016) foram diferentes, pois 40% dos andaimes verificados pelo autor não estavam em conformidade com relação à fixação e resistência do piso.

Figura 2. Piso de andaime suspenso utilizado na obra analisada.

Na Figura 2A também observa-se que a tela de proteção do guarda-corpo da estrutura está rasgada, facilitando a queda de materiais e ferramentas.
