ANÁLISE DE PILARES DE CONCRETO ARMADO SUBMETIDOS À FLEXÃO COMPOSTA NORMAL COM VARIAÇÃO DE EXCENTRICIDADE DA FORÇA APLICADA

Apresentado no
Congresso Técnico Científico da Engenharia e da Agronomia – CONTECC'2018
21 a 24 de agosto de 2018 – Maceió-AL, Brasil

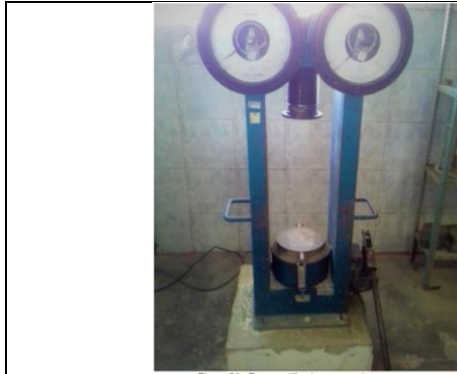
Figura 2a. Prensa Hidráulica.

Os ensaios foram realizados no Laboratório de Materiais de Construção da Universidade Estadual Vale do Acaraú. Utilizou-se para a compressão das peças uma prensa hidráulica com aplicação de carga manual, possuindo capacidade de carga de até 120 tf (aproximadamente 1200 kN) e possui dois manômetros para leitura das cargas, um com escala de 0 a 120 tf e divisão de 200 kgf, o outro com escala 0 a 24 tf e divisão de 40 kgf (Figura 2a).

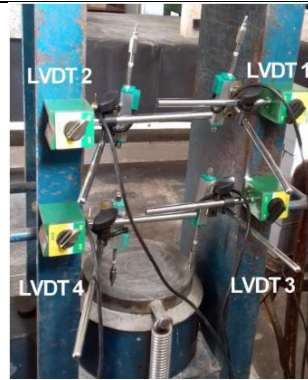
Figura 2b. Transdutores.

Além da prensa, foram utilizados 4 transdutores de deslocamento (LVDT- Linear Variable Differential Transformers), ligando a um indicador digital com display de 4 dígitos com memória de pico para realizar a medição dos deslocamentos dos pilares ensaiados (Figura 2b). Para realização dessa leitura, foram acoplados 4 cantoneiras metálicas em cada pilar a fim de apoiar os transdutores e obter-se o resultado da variação de deslocamento.

Para simular a excentricidade, cada pilar recebeu em sua extremidade uma peça metálica em formato de paralelepípedo com dimensões de 16mmx16mmx100mm. Após a locação desta peça e travamento da estrutura, posicionaram-se os transdutores para leitura de deslocamento, dois de cada lado distando 5 cm da extremidade do pilar. Dessa forma, com a diferença dos valores de deslocamento obtidos para cada lado tem-se o encurtamento ou alongamento do pilar.

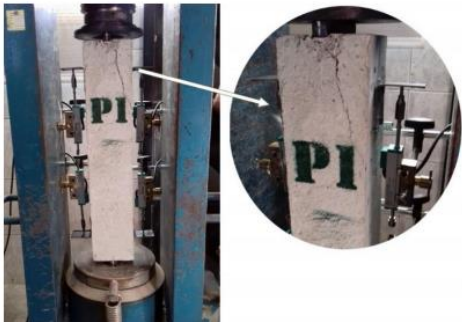
Tabela 1. Dados de ruptura do Pilar P1. Autor (2017).

Identificação	Excentricidade	Carga de ruptura	Deslocamento	
			LVDT 1 - 3	LVDT 2 - 4
Pilar P1	0mm	59 kN	0,096mm	0,094mm

O pilar P1 tinha carga centrada, sendo utilizado como parâmetro de comparação para os demais pilares. Este rompeu com a aplicação de uma carga de 59 kN, a maior registrada no estudo como o esperado. O rompimento se deu com o aparecimento da primeira fissura como pode-se observar na Tabela 1.

É perceptível que o pilar sofreu deformações de compressão de ambos os lados, além das deformações médias apresentarem pouca diferença no decorrer do ensaio, evidenciando a boa centralização do pilar. Este foi o pilar que menos deformou, devido a centralidade de aplicação de carga.

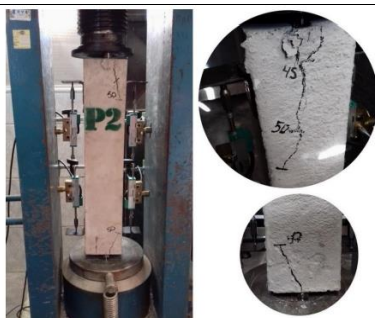
Tabela 2. Dados de ruptura do Pilar P2. Autor (2017).

Identificação	Excentricidade	Carga de ruptura	Deslocamento	
			LVDT 1 - 3	LVDT 2 - 4
Pilar P2	5mm	52 kN	0,08mm	0,37mm

O pilar P2 tinha uma excentricidade de 5mm e rompeu com a aplicação de uma carga de 52kN, inferior ao pilar de comparação. A primeira fissura surgiu com uma carga de 45 kN no ponto de transferência de carga para o apoio, como pode-se visualizar na Tabela 2.

O pilar sofre deformações de ambos lados, porém com maior compressão no lado onde ocorreu a aplicação de carga, o qual foi registrado pelos LVDT's 2-4. Esse comportamento onde apenas ocorrem tensões do mesmo tipo de carga, no caso, tensões de compressão, caracteriza que a linha neutra está fora da seção do pilar. Podendo verificar que a ruptura ocorreu no domínio 5, ou seja, a ruptura ocasionou por esmagamento do concreto. Sendo este tipo de comportamento comum em pilares.

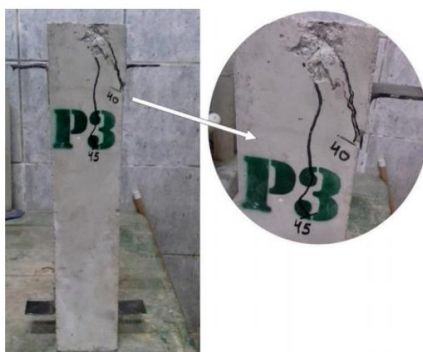
Tabela 3. Dados de ruptura do Pilar P3. Autor (2017).

Identificação	Excentricidade	Carga de ruptura	Deslocamento	
			LVDT 1 - 3	LVDT 2 - 4
Pilar P3	10mm	45 kN	0,095mm	0,2mm

O pilar P3 tinha carga aplicada a 10mm da sua linha neutra e rompeu com uma carga de 45kN, inferior ao pilar de comparação e ao pilar P2, como esperado, tendo fissuras parecidas com as do pilar P2, ocorrendo com a aplicação de uma carga de 40kN, como pode-se visualizar na Tabela 2.

Verifica-se que este teve comportamento semelhante aos demais pilares sujeitos a carga excêntrica, com compressão de ambos os lados e deformando no lado de aplicação da carga.

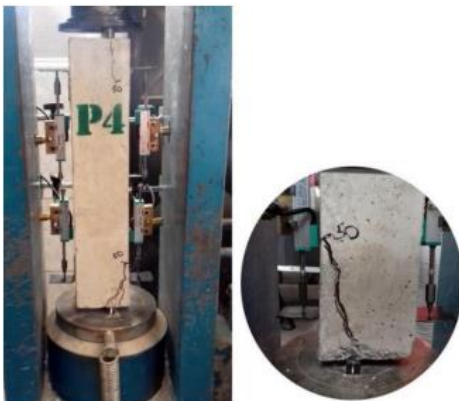
Tabela 4. Dados de ruptura do Pilar P4. Autor (2017).

Identificação	Excentricidade	Carga de ruptura	Deslocamento	
			LVDT 1 - 3	LVDT 2 - 4
Pilar P4	15mm	50 kN	0,097mm	0,42mm

A carga aplicada no pilar P4 possui excentricidade de 15 mm. Este pilar rompeu com 50 kN, resultado inferior aos pilares antecedentes, P1 e P2, conforme esperado. Porém o pilar P3, com excentricidade menor que o pilar P4, rompeu com 45 kN.

Verificou-se que este sofre deformações em ambas faces. Porém resultando em compressão mais acentuada no lado onde estava sendo a aplicado a carga. Este comportamento caracteriza que o pilar rompeu no domínio 5, ou seja, por esmagamento do concreto, com a linha neutra fora da seção tendo apenas tensões de compressão. O pilar P4 resultou em deformação de 1,025% no momento da ruptura, resultado superior aos pilares P1, P2 e P3. Sendo este comportamento esperado, pois com o acréscimo da excentricidade o pilar tende a obter maior deformação.
