AVALIAÇÃO DO ÍNDICE DE QUALIDADE DAS CALÇADAS NUMA CIDADE DE PEQUENO PORTE

Apresentado no
Congresso Técnico Científico da Engenharia e da Agronomia – CONTECC'2018
21 a 24 de agosto de 2018 – Maceió-AL, Brasil

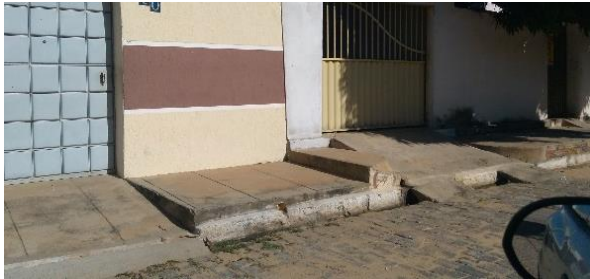
Com base no parâmetro Segurança, que avalia a possibilidade de atropelamento entre pedestres e veículos na calçada, considera a nota 5 quando não há conflito previsto entre pedestres e veículos, que consiste em uma área exclusiva para pedestres com restrição ao tráfego de veículos e, 0 quando há uma grande possibilidade de conflito entre pedestres e veículos e, não existe área reservada para pedestres que disputam a faixa de rolamento com os veículos. Podemos avaliar o indicador relacionado a Segurança nos pontos identificados como 2, por haver a possibilidade de conflito, principalmente relacionado com os pontos de entrada e saída de veículos para as residências (Figura 1).

Figura 1. Pontos com entrada e saída de veículos em residências

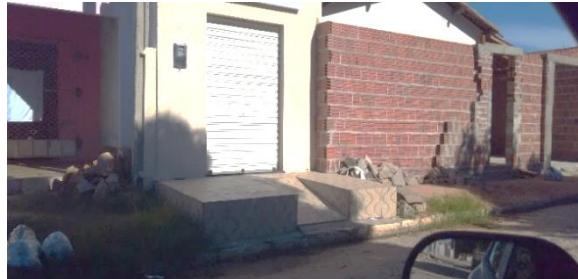
Com base no parâmetro Manutenção, que avalia se o piso da calçada se encontra com qualidade adequada de uso, sem rachaduras, desníveis, ou piso escorregadio quando molhado, considera a nota 5 quando o pavimento se encontra em condições excelentes, com material apropriado e aparência de manutenção constante e, 0 quando a calçada é inexistente, apesar de demarcada, a calçada não apresenta nenhuma condição de uso, pois se encontra coberta por mato e restos de construção. Quanto a esse ponto, a avaliação foi considerada como 1, tendo em vista a presença de desníveis, além de pontos com calçadas sem condições de uso (Figuras 1 e 2).

Figura 2. Pontos com desníveis e sem condições de uso

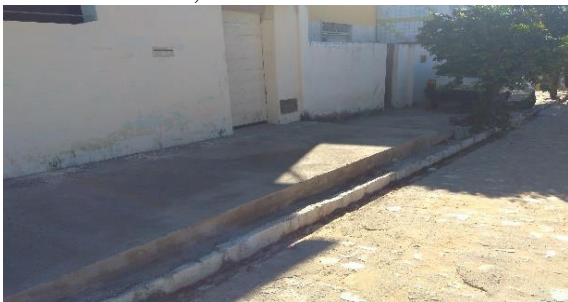
Com base no parâmetro Largura Efetiva, que avalia se a largura é suficiente para a circulação dos pedestres, considera a nota 5 quando a faixa de circulação de pedestres é livre, com largura superior a 2,0 m, sem quaisquer obstruções visuais ao longo de sua implantação e, 0 quando a faixa de pedestres está totalmente obstruída e, os pedestres são obrigados a caminhar pelo leito da rua. Quanto a esse ponto, a avaliação foi considerada como 3, ponderando que a faixa de circulação de pedestres possui pequena obstrução devido a presença de árvores, postes e lixeiras, porém com largura suficiente para acomodar o fluxo (Figuras 3 e 4).

Figura 3. Presença de árvores que reduz a largura efetiva, mas acomoda o fluxo

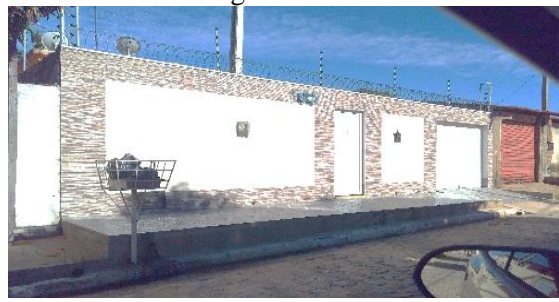
Figura 4. Presença de mobiliário que reduz a largura efetiva

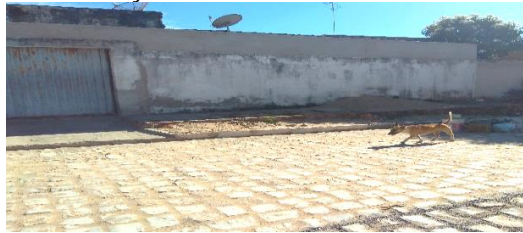
E, em relação ao parâmetro Atratividade Visual, que avalia aspectos agradáveis do ambiente no momento da caminhada, considera a nota 5 quando o ambiente é projetado com espaço de vivência, agradável e bem cuidado, calçadas ao lado de parques, praças, bosques etc. e, 0 quando o ambiente é inóspito para os pedestres, com configuração do espaço exterior desagradável, com a presença de lixo e entulho acumulado sobre a calçada. Quanto a esse ponto, a avaliação foi considerada como 2, analisando que o ambiente é pouco atraente, com a presença de lixo e entulho acumulado sobre a calçada (Figura 5).

Figura 5. Presença de entulhos acumulados nas calçadas

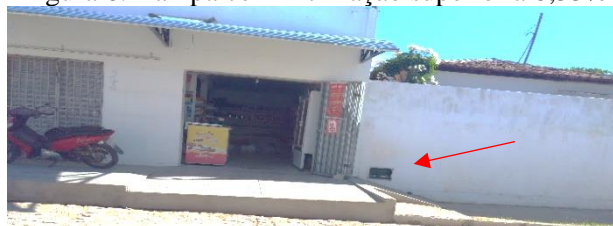
Entre outros pontos observados, destacamos: arborização – existência de árvores de porte médio nas calçadas que dificultam a passagem de pedestres; sinalização horizontal e vertical – nas calçadas, há a presença de sinalização horizontal (piso tátil), porém não atendem os requisitos da ABNT NBR 9050:2015, quanto a presença de piso direcional; rampas – quando existentes, não seguem os requisitos da ABNT NBR 9050:2015 quanto a inclinação máxima de 8,33% (Figura 6).

Figura 6. Rampa com inclinação superior a 8,33%

Como proposta de adequação, as prefeituras deveriam tratar os parâmetros como segurança, manutenção e, largura efetiva, incluindo um projeto modelo da calçada no código de obras da cidade, devendo para isso indicar o piso antiderrapante, os requisitos relacionados a ABNT NBR 9050:2015: quanto a largura efetiva, não inferior a 1,50m, mesmo quando do acesso as garagens das residências; criação de uma área de serviço para arborização, instalação de mobiliário urbano como lixeiras, postes, entre outros; indicação da sinalização tátil direcional e de alerta; e, quanto a criação de rampas para interligação das calçadas dentro da inclinação máxima.
