MAPEAMENTO DA ÁREA DE NASCENTE PARA DELIMITAÇÃO DE ÁREA DE PRESERVAÇÃO PERMANENTE, FLORIANÓPOLIS-SC

Apresentado no
Congresso Técnico Científico da Engenharia e da Agronomia – CONTECC'2018
21 a 24 de agosto de 2018 – Maceió-AL, Brasil

WATER SPRING AREA MAPPING FOR DELIMITATION OF PERMANENT PRESERVATION AREA, FLORIANÓPOLIS-SC

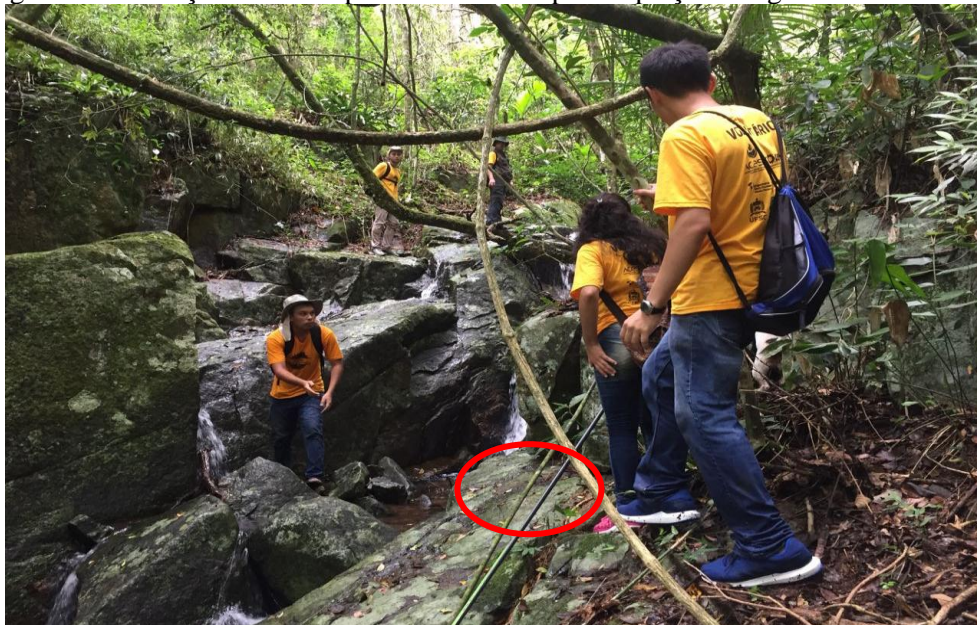
Observa-se que o caminho de ida foi diferente da volta, isso se deu porque na ida caminhou-se por dentro da mata fechada, a fim de observar as ações antrópicas para o recalque da água da nascente, por meio de encanação instalada pela própria comunidade, para captação de água, como pode ser observado na Figura 2.

Figura 2. Encanação instalada pela comunidade para captação de água.

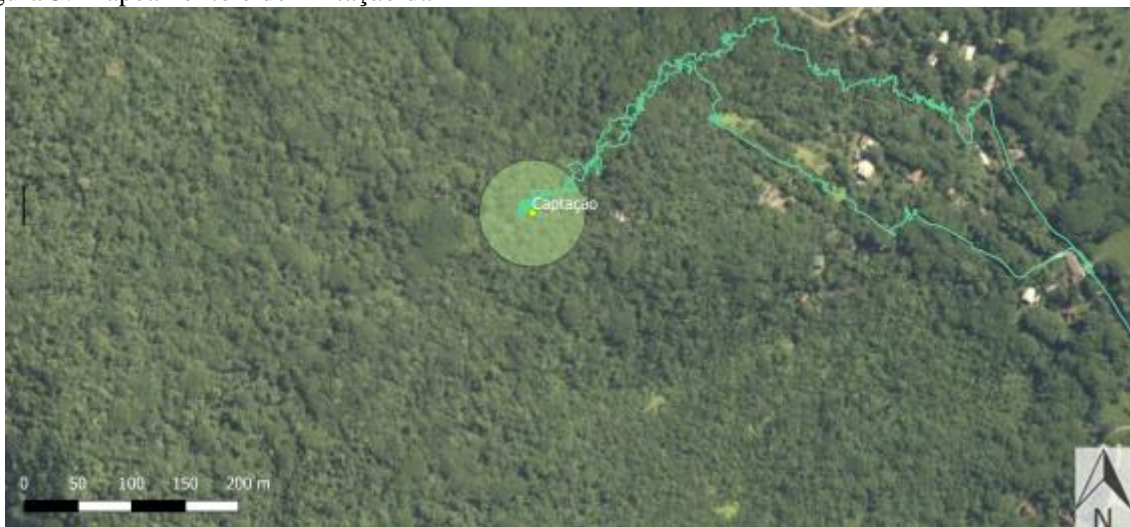
Utilizando-se das informações pertinentes, foi possível criar um mapa com a delimitação da Área de Preservação Permanente (Figura 3), utilizando o QGIS, de acordo com as normas vigentes no Código Florestal (Lei 4.771/65) que estabelecem como Área de Preservação Permanente um raio mínimo de 50 metros nas áreas no entorno das nascentes e dos olhos d’água perenes, qualquer que seja sua situação topográfica, afim de se garantir a qualidade desta água. Vale salientar que a maioria da população dessa comunidade, consome essa água sem um pré-tratamento.

Figura 3. Mapeamento e delimitação da APP

Recomenda-se, prioritariamente, o não desmatamento e que ações de controle qualitativo da água sejam acompanhadas pelo Órgão gestor de recursos hídricos competente, no caso a Secretaria de Desenvolvimento Econômico Sustentável (SDS) (Lei Estadual nº 15.249 de 03 de agosto de 2010, que dispõe sobre a instituição, estruturação e organização do Sistema Estadual de Gerenciamento de Recursos Hídricos).
