ANÁLISE DAS CONDIÇÕES DE ACESSIBILIDADE DE UM BALNEÁRIO LOCALIZADO NO MUNICÍPIO DE CAXIAS, MARANHÃO

Apresentado no
Congresso Técnico Científico da Engenharia e da Agronomia – CONTECC'2016
29 de agosto a 1 de setembro de 2016 – Foz do Iguaçu, Brasil

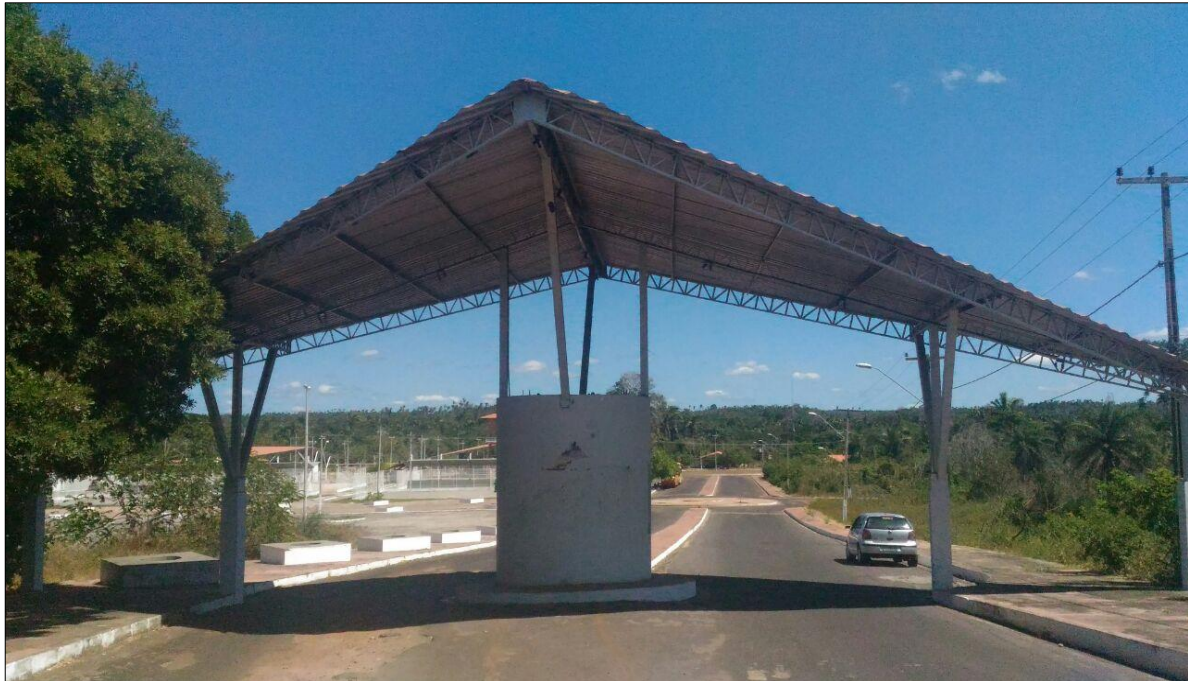
Durante a pesquisa em campo, foram determinados dados essenciais através da coleta das medidas das rampas (determinação da inclinação), passeios, banheiros e sinalização para cadeirantes. De acordo com as informações apuradas, nota-se que o local carece de vínculos e estruturas que auxiliem pessoas com mobilidade reduzida a trafegarem. As figuras 2 e 3 ilustram, nesta ordem, a vista da entrada do Balneário Veneza e a vista da área interna do mesmo.

Figura 2. Vistas das principais rotas de acesso e a área interna do banheiro.

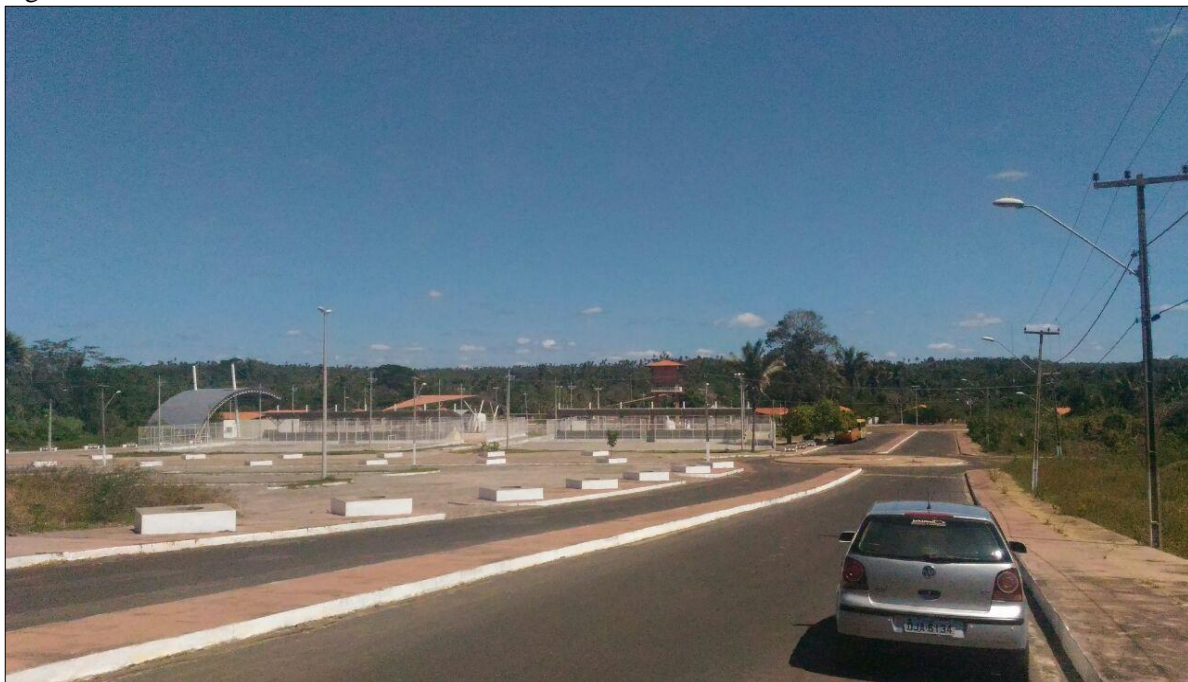
Figura 3. Vista da área interna do Balneário Veneza.
