## **VERIFICAÇÃO DOS DISPOSITIVOS DE SEGURANÇA DE UMA PASSAGEM DE NÍVEL EM MEIO URBANO.**

Apresentado no  
Congresso Técnico Científico da Engenharia e da Agronomia – CONTECC'2016  
29 de agosto a 1 de setembro de 2016 – Foz do Iguaçu, Brasil

### **VERIFICATION OF A LEVEL CROSSING SAFETY SIGNS IN URBAN CENTER.**

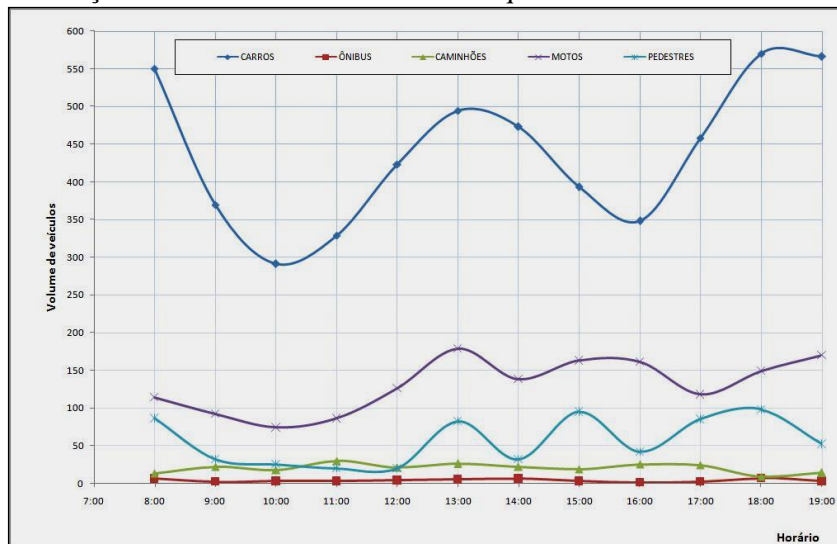
Figura 1. Variação horária do volume de veículos que atravessaram a PN.

Para melhor visualização, foi elaborado um gráfico que realça a quantidade dos diferentes veículos que circularam pela PN em cada hora do levantamento. A figura 1 retrata essa variação ao longo do período investigado.

Observa-se que a maioria dos veículos são carros de passeio, seguido por motocicletas e pedestres. Como era de se esperar, o fluxo de veículos é bem mais acentuado pela manhã, quando se vai para o trabalho e levar crianças à escola, bem como logo após as 18h00, refletindo o deslocamento pós jornada de trabalho.

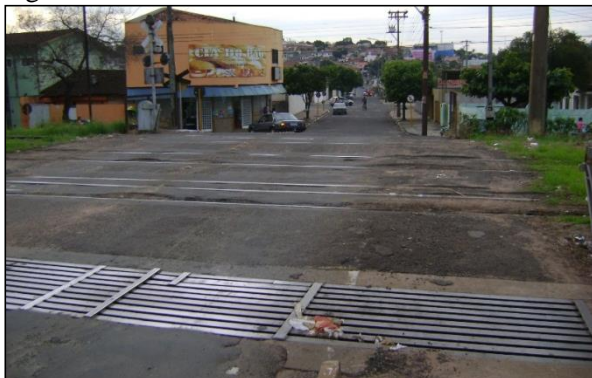
Figura 2. Vista da PN da Rua Aimorés.

Visando fornecer uma ideia da situação constatada na PN apresentam-se as figuras 2 e 3 que destacam as características e condições existentes na PN.

Na PN vistoriada, constatou que além da falta de manutenção, há apenas sinalização passiva constituída, por placas de advertência e de regulamentação, estando em desconformidade com as normas técnicas, contribuindo para aumentar o risco de acidentes no local.

Assim, visando minimizar o risco de acidente no perímetro urbano da cidade e, em observância aos preceitos da NBR 7613:2011, concluiu-se que a PN da Rua Aimorés classificada como via coletora de nível 4, exige uma proteção ativa constituída de campainha e sinal luminoso com controle automático, devendo ser adequada pela empresa concessionária da ferrovia no local.
