## EXPLORANDO A CAMINHABILIDADE: UM ESTUDO SOBRE A MOBILIDADE SUSTENTÁVEL NO CENTRO DE PARINTINS – AM.

Apresentado no Congresso Técnico Científico da Engenharia e da Agronomia – CONTECC  
06 a 09 de outubro de 2025.

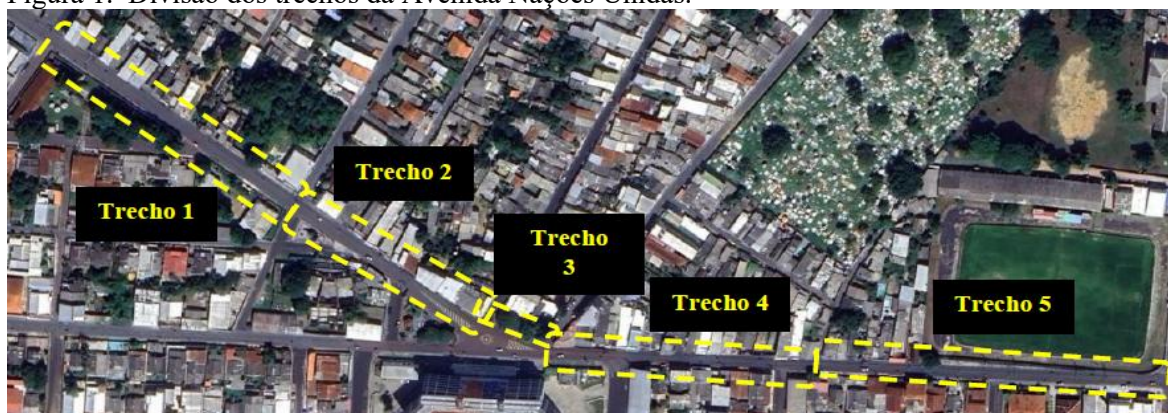
Figura 1. Divisão dos trechos da Avenida Nações Unidas.

Para a coleta de dados, dividiu-se a avenida em cinco trechos, dispostos na Figura 1.

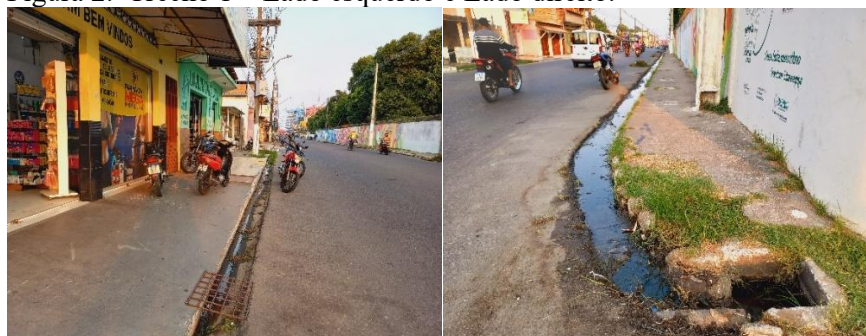
Figura 2. Trecho 1 – Lado esquerdo e Lado direito.

O trajeto percorrido para coleta de dados iniciou-se pelo Trecho 1, conforme Figura 2.

Nos Trechos 1 e 2, prevalecem calçadas heterogêneas — cerâmica à esquerda e concreto à direita no primeiro, piso mais regular, porém parcialmente bloqueado no segundo —, todas marcadas por desníveis, postes, lixeiras ou móveis comerciais que comprimem a faixa livre; a inexistência de arborização e mobiliário urbano (salvo nas praças do IDAM e do Japonês) reduz o conforto, enquanto o esgoto a céu aberto compromete o uso lindeiro e a segurança sanitária. A proteção contra intempéries depende quase exclusivamente de marquises comerciais ou de poucas árvores, e, embora a iluminação pública seja satisfatória, seus postes se transformam em obstáculos. Assim, mesmo com largura mínima atendida e um ambiente algo ativo graças às lojas, a travessia de pedestres continua exigindo atenção redobrada, sobretudo nos horários de pico e nas áreas menos movimentadas, como a Praça do IDAM (Figura 3).
