HIDROSSEMEADURA E BIOMANTA EM REVEGETAÇÃO DE BARRAGEM MINERÁRIA: ESTUDO DE CASO EM MINAS GERAIS

Apresentado no
Congresso Técnico Científico da Engenharia e da Agronomia – CONTECC
6 a 9 de outubro de 2025

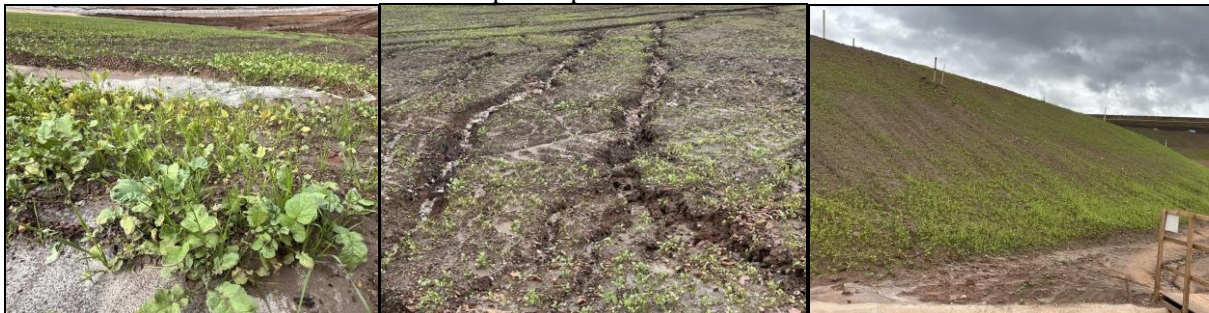
A primeira aplicação de hidrossemeadura foi realizada na primeira semana de outubro de 2024, e, após 15 dias, verificou-se o início do estabelecimento da germinação. No entanto, a ausência de biomanta e as deficiências no sistema de drenagem resultaram na formação de ravinamentos e no carreamento de sementes para as partes inferiores dos taludes. Embora os índices iniciais de germinação tenham sido satisfatórios, o sistema radicular das gramíneas ainda não estava suficientemente desenvolvido para garantir a estabilidade do solo frente às chuvas ocorridas na primeira semana de novembro.

Figura 2. Resultado da germinação após a primeira aplicação de hidrossemeadura, presença de ravinamento e carreamento das sementes para a parte inferior dos taludes.

Esses impactos comprometeram a fixação da vegetação e reforçaram a necessidade de medidas corretivas. Conforme estudos de Pereira (2006) e Silva & Paschoalin Filho (2018) a avaliação antecipada do grau de inclinação do talude reforça a aplicação da técnica de instalação das biomantas, uma vez que este material favorece a retenção de sementes, conserva a umidade e evita a formação de erosões. Esse contexto evidenciou também, a importância da aplicação oportuna da adubação de cobertura, conforme recomendação técnica baseada na análise de solo.

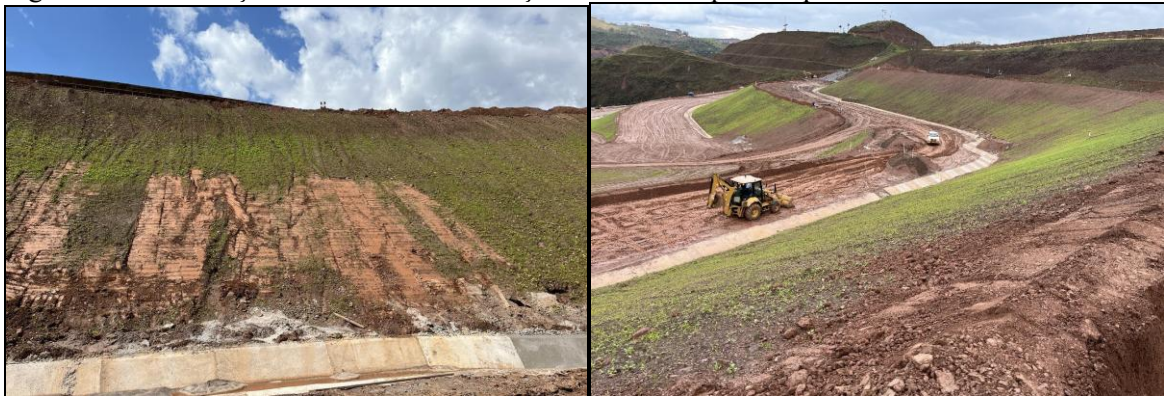
A contratante então realizou a reconfiguração dos taludes, com compactação, criação de leiras e redirecionamento da drenagem. Em seguida, foram reaplicadas a hidrossemeadura e biomanta vegetal, resultando em melhoria na retenção de sementes e na uniformidade da germinação.

Figura 3. Conformação das ravinas e confecção de leiras na parte superior dos taludes

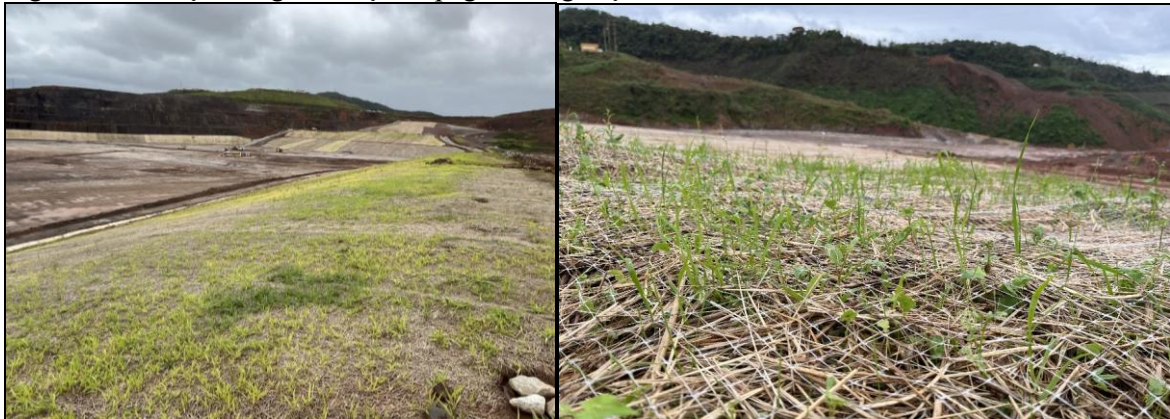
Figura 4. Evolução da germinação e pega da vegetação sob a biomanta
