RESTAURAÇÃO DE PISOS DE MADEIRA EM EDIFICAÇÕES HISTÓRICAS: ESTUDO DE CASO EM OBRAS PÚBLICAS DA SUPLAN

Apresentado no
Congresso Técnico Científico da Engenharia e da Agronomia – CONTECC
6 a 9 de outubro de 2025

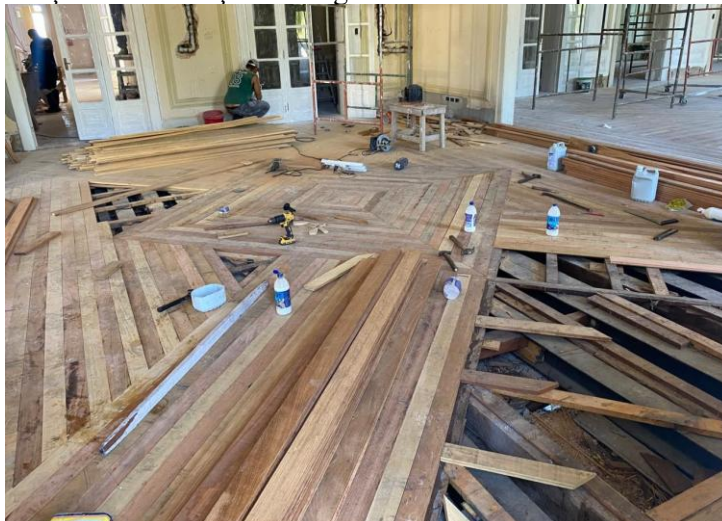
As novas régua são assentadas com uso de adesivos específicos ou fixação mecânica embutida, seguindo o padrão original do piso. Após a instalação completa, executa-se o lixamento sequencial da superfície com lixas de granulações progressivas (16, 36, 60, 80 e 120), promovendo o nivelamento e a remoção de imperfeições. Em seguida, são aplicadas duas demãos de resina impermeabilizante, compatível com o uso interno e com o tipo de madeira. Após a cura completa da resina, realiza-se o polimento final com cera líquida de carnaúba, conferindo acabamento acetinado e proteção à superfície. O processo de restauração foi documentado nas principais fases (Figura 1).

Figura 1. Remoção e reinstalação das régua de madeira em piso histórico.

O processo de restauração inicia-se com a retirada das régua de madeira comprometidas, etapa acompanhada de inspeção das condições da estrutura de apoio (barrotes ou contrapisos). Quando viável, realiza-se o reaproveitamento de peças originais, respeitando sua paginação e características dimensionais. Em casos de deterioração avançada, opta-se pela substituição por madeira de mesma espécie ou com propriedades físico-mecânicas compatíveis, conforme preceitua a técnica da “substituição compatível”.

Dentre os principais desafios observados, destacou-se a necessidade de compatibilizar as novas réguas com os elementos remanescentes. Em muitos ambientes, as peças originais apresentavam desgastes, empenamentos ou deformações provocadas por umidade e uso contínuo. Nessas situações, foi necessária a confecção de peças sob medida e o uso de técnicas de reaproveitamento controlado, conforme indicam Candeias (2022) e Tavares et al. (2021), que defendem a manutenção do máximo possível do material original, desde que em condições estruturais adequadas.

A base estrutural do piso, composta por barrotes de madeira sobre estrutura secundária, exigiu verificação minuciosa. Identificaram-se pontos com apodrecimento por infiltração e presença de resíduos orgânicos acumulados ao longo dos anos. Além da substituição de elementos comprometidos, foi necessário realizar raspagens e tratamento biocida preventivo com produtos à base de bórax, recomendados por Costa et al. (2017) para restauração em áreas tombadas. Em alguns trechos, foi observado recalque leve, que exigiu calçamento ou nivelamento com cunhas estruturais para manter a estabilidade da superfície.
