RESTAURAÇÃO DO PALÁCIO DA REDENÇÃO: DESAFIOS TÉCNICOS E ESTRATÉGIAS DE ENGENHARIA EM UM EDIFÍCIO HISTÓRICO TOMBADO

Apresentado no
Congresso Técnico Científico da Engenharia e da Agronomia – CONTECC
6 a 9 de outubro de 2025

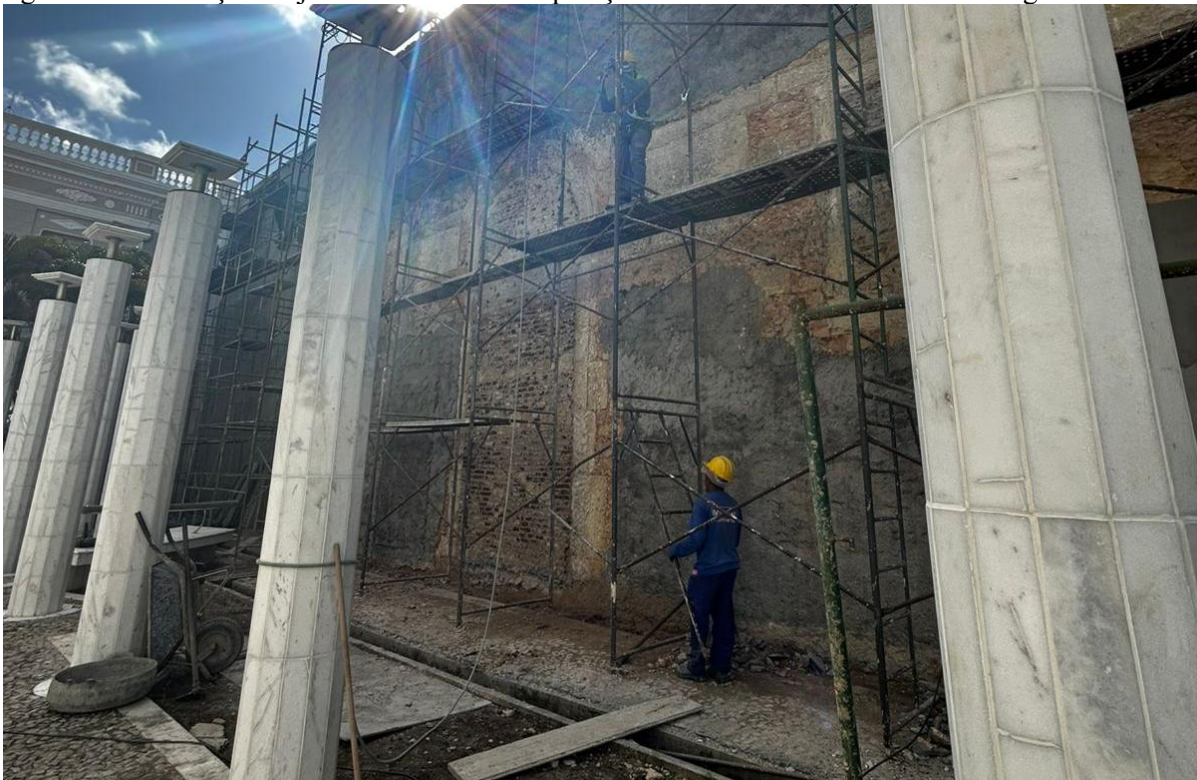
Figura 1. Intervenção no jardim visando a recuperação das características históricas originais.

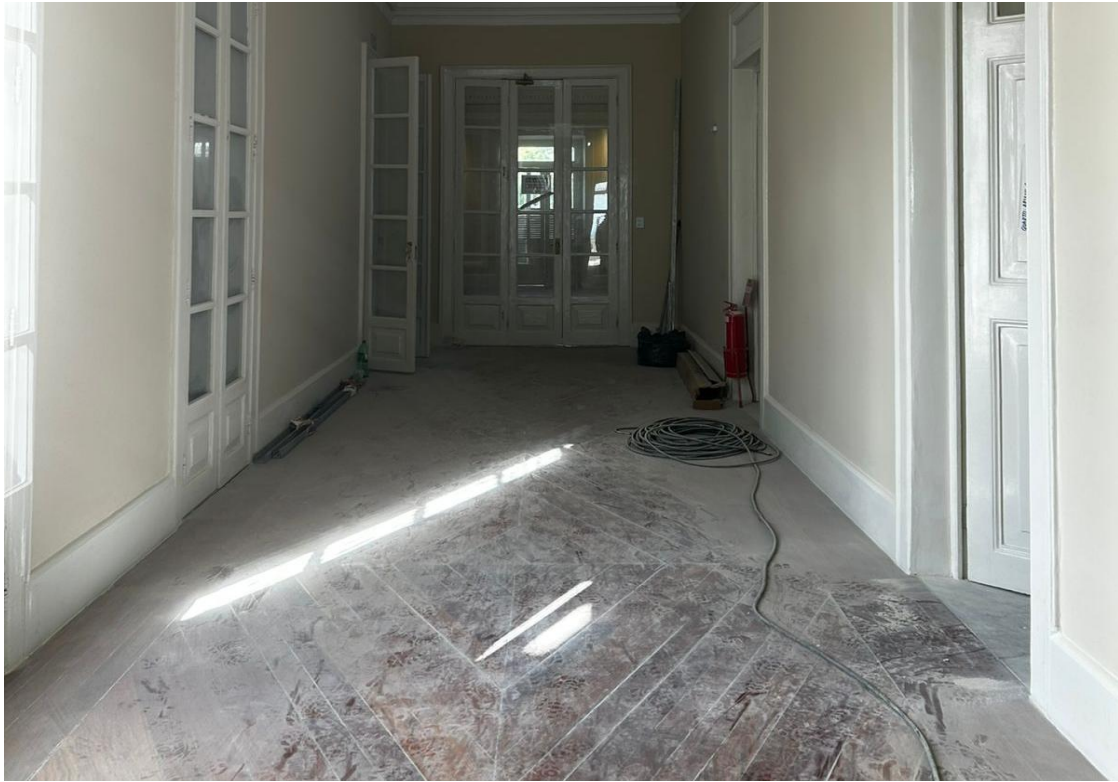
Figura 2. Execução de restauro no piso de madeira, com manutenção do padrão original de assentamento.

Outro desafio técnico enfrentado foi a necessidade de reforço estrutural em elementos de madeira comprometidos. Nestes casos, foram adotadas técnicas de escoramento provisório e substituição parcial com peças de mesmo tipo e dimensões, respeitando o princípio da compatibilidade dos materiais (BRANDI, 1963). Para os elementos decorativos e artísticos, como o vitral danificado, recorreu-se a equipe especializada em restauro artístico, utilizando técnicas de recomposição com resina epóxi e silicone estrutural, mantendo o padrão original de cor e textura. Essas intervenções seguem os preceitos de mínima intervenção e reversibilidade, alinhados às diretrizes do IPHAN (2021).
