## **AValiação INTEGRADA DE PISO INDUSTRIAL EXISTENTE SOB NOVAS CARGAS CONCENTRADAS**

**RESUMO:** Este trabalho apresenta um estudo de caso sobre a avaliação de um piso industrial existente, com área aproximada de 1.820 m<sup>2</sup>, destinado a receber novas solicitações de armazenamento. Na ausência dos projetos originais, empregou-se metodologia integrada composta por inspeção visual, pacometria, abertura de janelas, extração de 15 testemunhos, ensaios geotécnicos, sondagens SPT e verificação estrutural. O sistema apresentou espessura total entre 10 e 20 cm, camadas heterogêneas, armadura descontínua e manifestações como fissuras e esborcinamento de juntas. As resistências corrigidas variaram de 12,42 a 29,95 MPa, com média de 19,51 MPa e coeficiente de variação de 25,5%. O subleito argiloso apresentou CBR de 24,83%, baixa expansão e compactação satisfatória nos pontos avaliados. A carga pontual de 90 kN foi condicionante, e o piso existente não foi considerado adequado para recebê-la diretamente. Concluiu-se que fundações isoladas nos apoios constituem alternativa localizada à reconstrução integral da placa, desde que dimensionadas e compatibilizadas com as interferências exi

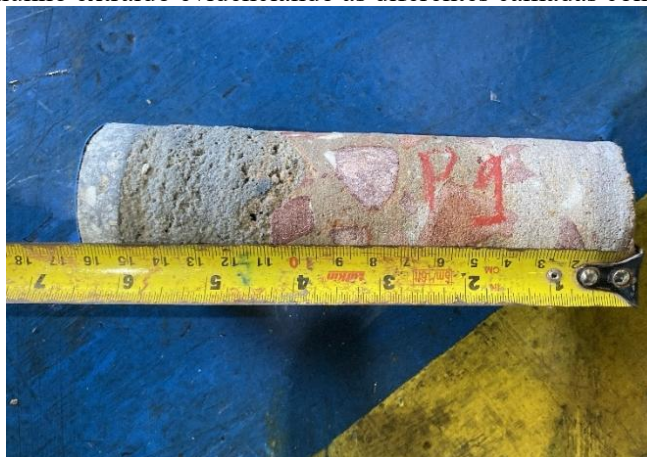
Figura 1: Testemunho extraído evidenciando as diferentes camadas constituintes do piso.

O piso estava apoiado diretamente sobre o terreno e apresentou espessura total variável entre 10 e 20 cm. Identificaram-se revestimento endurecido com cerca de 1 cm, camada argamassada de aproximadamente 4 cm apenas em parte dos pontos e concreto com agregado graúdo em espessuras próximas de 10 a 15 cm. A pacometria e as janelas confirmaram armadura em malha em alguns trechos e ausência de indicação em outros; também foram observadas barras em contato com o solo e com sinais de corrosão. Essa heterogeneidade impediu a adoção de um único modelo representativo para toda a área.

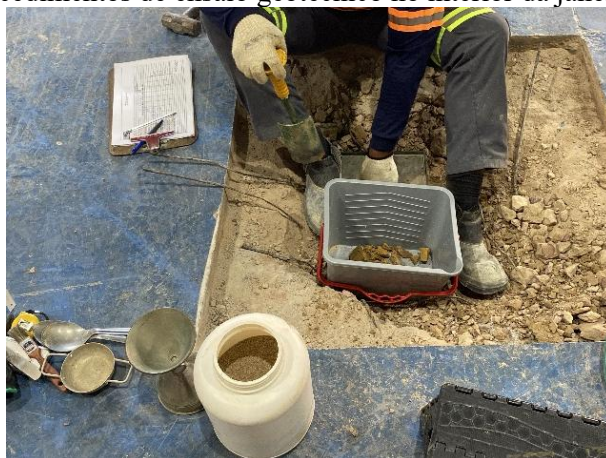
Figura 2: Procedimentos de ensaio geotécnico no interior da janela de inspeção.

O solo de apoio foi classificado como argiloso A-7-6, com 68,52% de material passante na peneira de 0,075 mm, limite de liquidez de 55,31% e índice de plasticidade de 26,58%. O CBR foi de 24,83%, a expansão ficou entre 0,15% e 0,18% e o grau de compactação médio foi de 100,6% nos pontos ensaiados. Os resultados indicaram suporte satisfatório localmente, mas também sensibilidade à umidade e presença de aterro argiloso superficial. As sondagens não identificaram nível d'água durante a execução, embora tenham mostrado variação de resistência ao longo da profundidade.
