## RISCOS OCUPACIONAIS NA SOLDAGEM INFORMAL: ESTUDO DE CASO EM ANANINDEUA-PA

### OCCUPATIONAL RISKS IN INFORMAL WELDING: CASE STUDY IN ANANINDEUA-PA

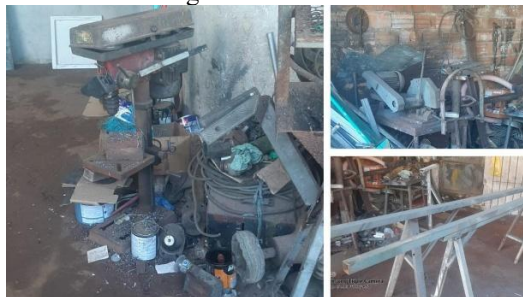
Figura 2: Oficina 1.

Na primeira oficina foi identificada a necessidade de rearranjo e organização do ambiente laboral, a falta de manutenção dos maquinários, porém com uso do cavalete de soldagem que garante a postura adequada no processo da soldagem em pé.

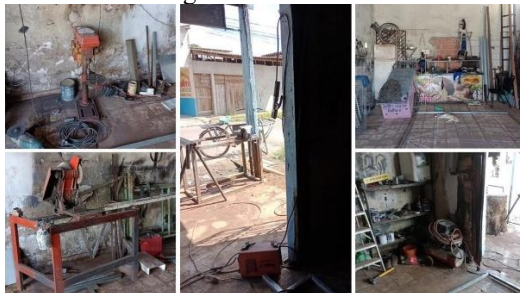
Figura 3: Oficina 2.

Na segunda oficina visitada também foi observada a necessidade de rearranjos, porém notou-se uma organização maior em relação as demais, mesmo com diversas inadequações como: os cabos expostos, equipamentos sem manutenção, uso limitado dos EPI's, entre outros.

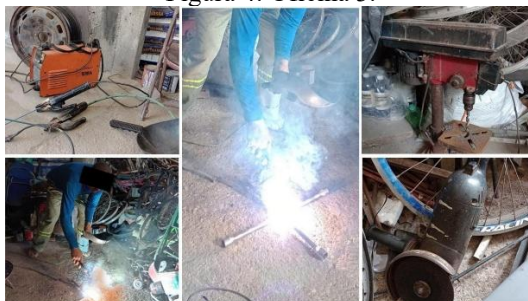
Figura 4: Oficina 3.

Na terceira oficina visitada, foi possível realizar mais registros dos maquinários e EPI's, assim como o processo de soldagem em si. Na figura 7 é possível perceber que o soldador não utiliza nenhum tipo de EPI além da máscara de solda móvel, realizando o processo de soldagem em postura inadequada, sendo exposto diretamente ao fumo e faíscas da solda.
