## ANÁLISE DE CORROSÃO EM ESTRUTURA DE CONCRETO ARMADO

Apresentado na  
Universidade Paulista – Campus Asa Sul  
Brasília/DF – Brasil  
26 de abril a 02 de maio de 2022

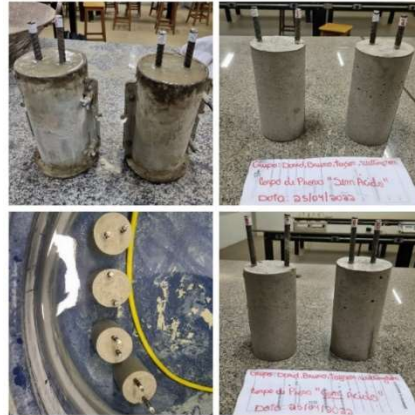
Figura 1: Processos de Elaboração dos Corpos de Prova

Conforme a Figura 1, após 24 horas, os 4 corpos de prova foram retirados dos seus moldes, e foram posteriormente submersos em água por 7 dias para que se realize a cura do concreto armado. Os corpos de prova foram rompidos com o auxílio de uma marreta, e, analisados para fins de comparação entre si, observando-se o processo de corrosão.

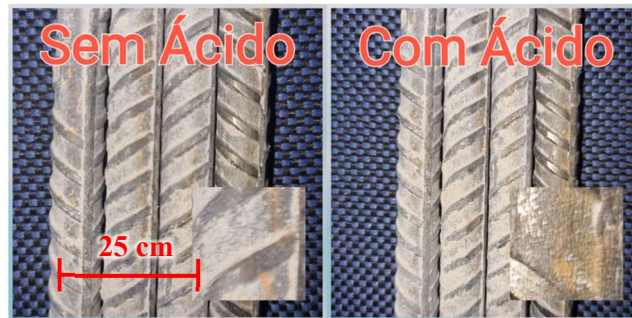
Figura 2: Análise de Corrosão na Barra de Aço

Nota-se que, na Figura 2 é possível verificar a fase inicial do processo corrosivo nos corpos de prova. Mediante análise visual, foi possível observar uma diferença mínima entre os corpos de provas, o resultado com maiores visibilidades de fatores corrosivos, ocorreram nos tratamentos com adição de ácido sulfúrico, onde se evidencia que o processo foi acelerado.
