ANÁLISE DOS ASPECTOS SANITÁRIOS DA TRIBO KOKAMA, NA COMUNIDADE NOVO HORIZONTE, AMAZONAS, BRASIL

QUALITATIVE ANALYSIS AS TO THE SANITARY ASPECTS OF THE KOKAMA TRIBE, IN THE NOVO HORIZONTE COMMUNITY, AMAZONAS, BRAZIL

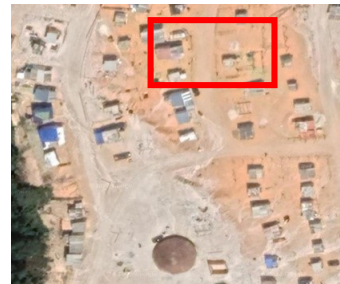
Figura 3 – Área do ensaio de percolação do solo.

O local no qual foi objeto de estudo de natureza qualitativa e, realização do ensaio de percolação do solo para determinação do sistema de tratamento mais adequado para as famílias, foi na Comunidade Novo Horizonte (Figura 1), situada na Avenida Flamboyant, Distrito Industrial II, Manaus-AM, que possui aproximadamente 96.600,35 m², cujas respectivas coordenadas são latitude 3°02'24"S e longitude 59°54'25"W.
