ANÁLISE E DIAGNÓSTICO DE FISSURA EM CASA DE ALVENARIA

Apresentado na 8ª edição do
Congresso Técnico Científico da Engenharia e da Agronomia – CONTECC
04 a 06 de outubro de 2022

ANALYSIS AND DIAGNOSIS OF CRACK IN MASONRY HOUSE

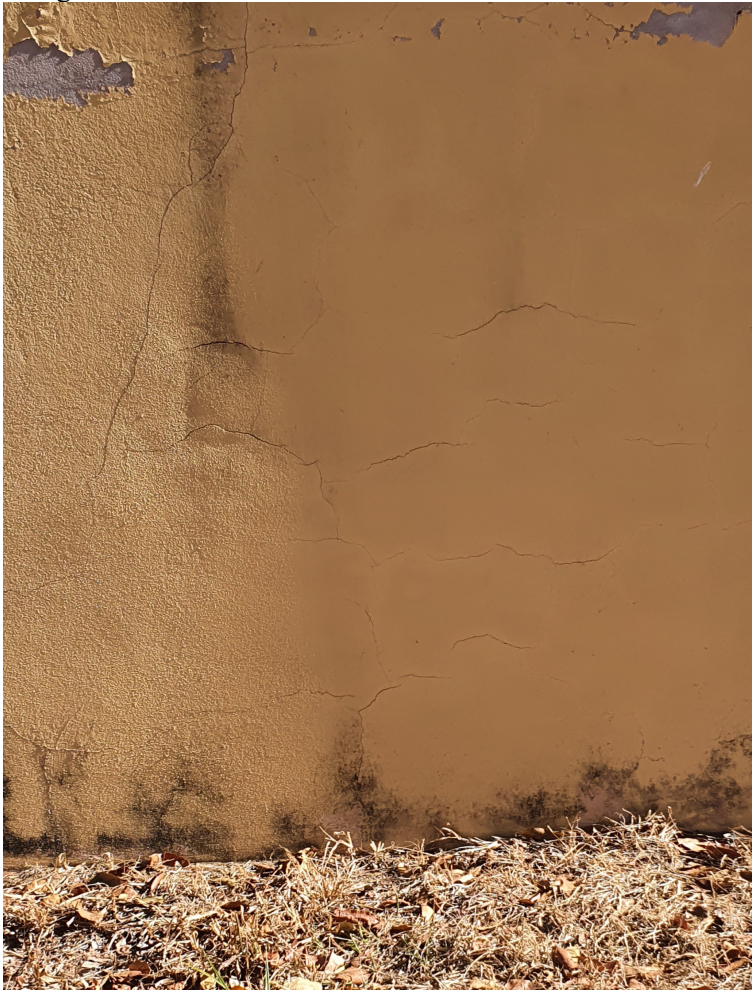
Imagem 01

Foram analisadas fissuras no canto de inferior de uma parede externa dessa residência, na figura 01 mostram-se aberturas mapeadas, identificadas na parede, que é exposta à insolação constante e à umidade proveniente das águas pluviais. Por terem apresentado uma espessura média de 0,15mm são classificadas como fissuras, de acordo com a tabela abaixo:

Segundo Thomaz (1989) esse tipo de fissura pode ser causado pela variação da temperatura na argamassa de revestimento já no estado endurecido, e ocorre com maior frequência em argamassas que não foram dosadas adequadamente, com excesso de cimento ou deficiência de cal. Após análise percebeu-se que a fissura estava estabilizada, por hora, então deu-se início a uma pesquisa de como resolver tal situação. Na tabela abaixo destacamos as atitudes que podem ser tomadas para a reparação do dano causado na estrutura:

Características	Mecanismo causador	Recuperação da estrutura	Restauração da fissura
Fissuras mapeadas	Diversos	Medidas complementares: aplicação de sistemas de impermeabilização para impedir a infiltração. Reduzir a incidência de insolação.	<ul style="list-style-type: none">• Restauração com Pintura Acrílica;• Aplicação de Tela de Poliéster;• Substituição do Revestimento.

Sendo assim, para recuperar a fissura causada por variação de temperatura encontrada neste estudo, é recomendado que se utilize selantes flexíveis. Segundo Thomaz (1989) eles podem ser à base de poliuretano, silicone ou outros. O primeiro passo do procedimento é abrir uma lacuna retangular com cerca de 20 mm de largura e 10 mm de profundidade no local da fissura e limpar a área, retirando toda poeira e materiais que possam ter ficado no local após a abertura da lacuna. Em seguida deve-se preencher o local aberto com selante flexível tixotrópico. Por último, deve-se executar o acabamento neste trecho que foi aberto para que fique similar ao acabamento já existente da área tratada. O objetivo deste procedimento é que o local tratado seja capaz de absorver as variações térmicas, sem danificar a área.(ABNT,1997).
